Emniyet Bülten No: 2020-05
Bülten Revizyon No: 00
Tarih: 09-07-2020
Sayfa: 1 / 6

Uçuş Operasyon Emniyet Bülteni

Konu:	Hava Aracı Ciddi Olayı
Kapsam:	Havayolu, Hava Taksi ve Genel Havacılık İşletmeleri
Referans:	Ulaşım Emniyeti İnceleme Merkezi Başkanlığı'nın 06.05.2020 tarihli Nihai Raporu
Açıklamalar:	Uçuş Operasyon Direktifi ve Emniyet Bülteni Talimatı (SHT-OPS UOD/EB)'nin 6 ncı fıkrası kapsamında, bahse konu ciddi olay veya kaza ile ilgili tespit edilen tavsiyeler göz önünde bulundurularak yaşanan ve yaşanması muhtemel operasyonel konulardaki emniyet risklerini azaltmaya yardımcı olmak amacıyla yayımlanmıştır.

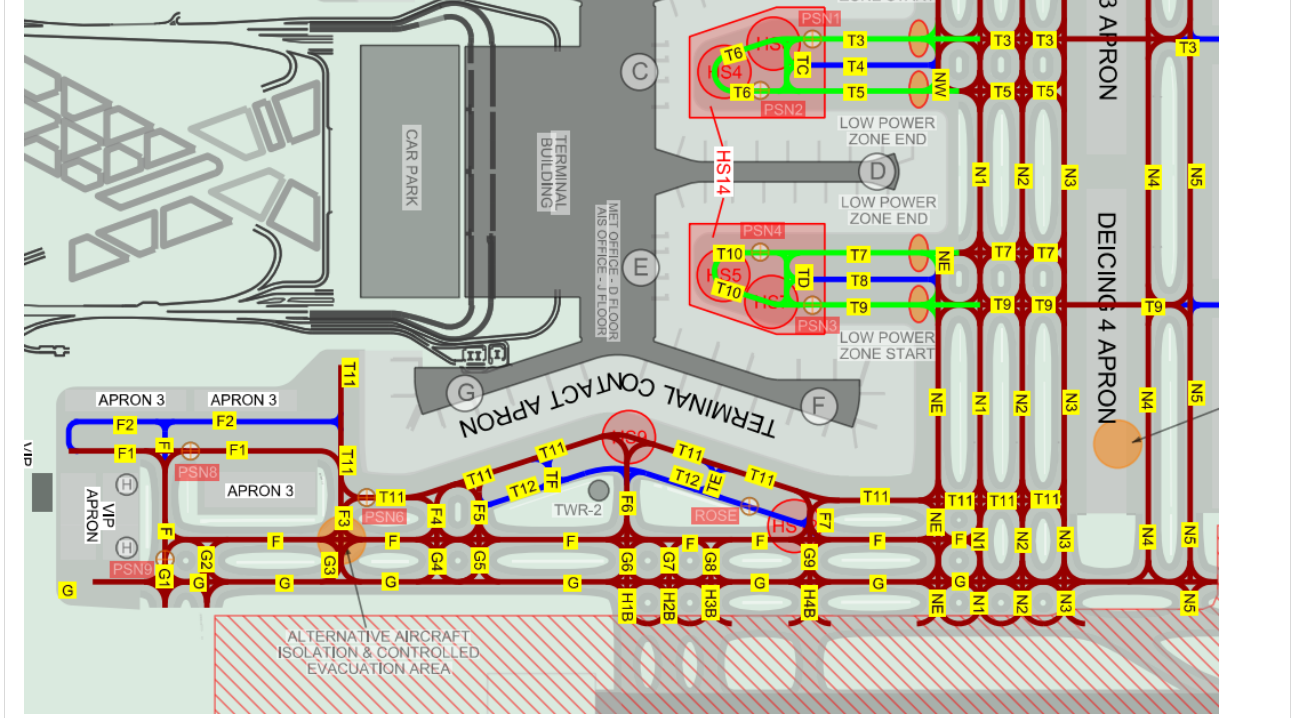
Resim 1: AIP - Ground Movement Chart

- Türkiye AIP'si Ground Movement Chart, AD 2 LTFM GMC-3 sayfasında, "Code F taksi yollarının kırmızı, Code E taksi yollarının yeşil, Code C taksi yollarının mavi hat" olarak işaretlendiği ve "T12" taksi yolunun da "mavi hat" olarak görüldüğü ve bu chart'ın incelenmesi sonucu İstanbul Havalimanı'nda "TWY E2, E4/EAST, F2, N6, T1, T4, T8, T12, TA, TB, TE, TF" taksi yollarının Boeing 777 tipi hava aracı tarafından kullanılamayacağına kolaylıkla görülebileceği,

1. Türkiye AIP'si ilgili bölümlerinde geniş gövdeli uçaklar için kısıtlanan taksi yollarının belirtildiği, bu sebeple, tüm pilotlar için AIP kullanımını teşvik edecek tedbirlerin alınması,
2. Söz konusu ciddi olaydan çıkarılacak dersler ile CRM eğitimlerinin daha da detaylandırılarak pilotların farkındalığının artırılmasını temin edecek düzenlemeler yapılması, tavsiye edilmektedir.
