Emniyet Bülten No: 2020-04
Bülten Revizyon No: 00
Tarih: 07-07-2020
Sayfa: 1 / 32

Uçuş Operasyon Emniyet Bülteni

Konu:	Hava Aracı Kazası
Kapsam:	Havayolu, Hava Taksi ve Genel Havacılık İşletmeleri
Referans:	Rusya Devletlerarası Havacılık Komitesi Nihai Raporu
Açıklamalar:	Uçuş Operasyon Direktifi ve Emniyet Bülteni Talimatı (SHT-OPS UOD/EB)'nın 6 ncı fıkrası kapsamında, bahse konu ciddi olay veya kaza ile ilgili tespit edilen tavsiyeler göz önünde bulundurularak yaşanan ve yaşanması muhtemel operasyonel konulardaki emniyet risklerini azaltmaya yardımcı olmak amacıyla yayımlanmıştır.

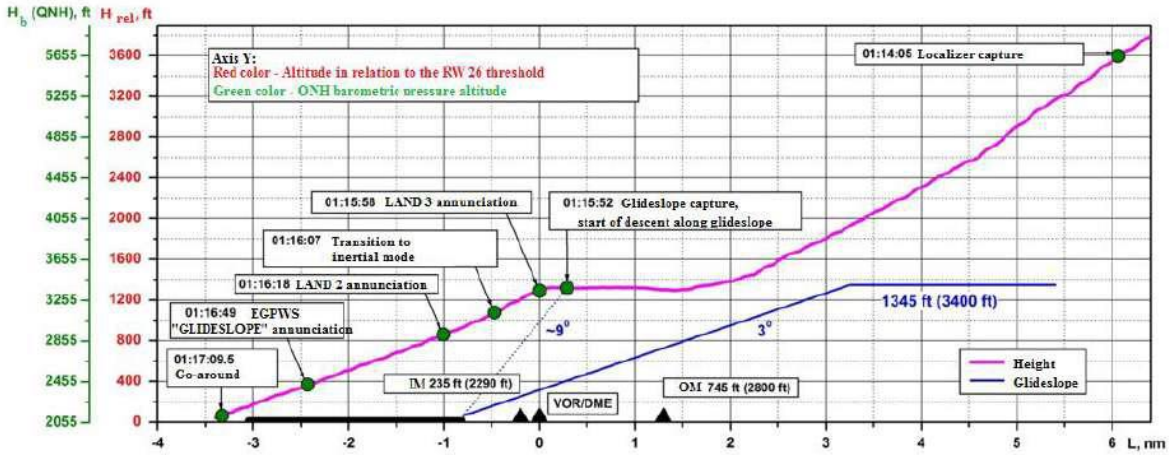
Resim 1. Uçağın Manas Havalimanına (Bişkek) Yaklaşma ve İniş Sırasındaki Uçuş Güzergâhı.

Saat 01:15:52'de, RWY 26 Pist eşiğinden yaklaşık 1.15 nm. mesafede "Glideslope Capture" olmuştur. Bu esnada uçak, 3400 ft. irtifada, $\approx 9^\circ$ Süzülüş Hattı sinyalinin yakalamıştır. Yaklaşma kartlarına göre gerekli Süzülüş Hattı açısı, 3° olmalıdır. Dolayısıyla, kazanın yaşandığı uçuşta "Gerçek" Süzülüş Hattı sinyali, sadece "yukarıdan" yakalanabilirdi. Uçağın Alçalma Modunda olması gerekirdi. Gerçekte, Süzülüş Hattı sinyali, uçak seyir uçuşundayken yakalanmış ancak mürettebat, bu duruma yeterince dikkat etmemiştir.

Elde edilen bilgiler; uçak sisteminin $\approx 9^\circ$ açı ile "Yanlış (False)" süzülüş hattı sinyalinin yakaladığı sonucuna ulaştırabilir. Ayrıca uçak tasarım şirketi, uçaktaki ekipmanların uçağın eşit sinyal bölgesine (Equisignal zone) yaklaştığını belirlediği tüm koşullar yerine getirildiğinden, süzülüş hattı sinyalinin "Standart" bir şekilde yakalandığını doğrulamıştır. Pist ile ilgili olarak uçağın konumunu izleme özelliği, "Glideslope Capture" algoritmasında tasarım gereği sağlanmamaktadır.
