## HAVAALANLARI EMNİYET BÜLTENİ

Konu:	Pushback Operasyonu Esnasında Yaşanan Uçak Hasarlı Kaza
Kapsam:	Ramp Hizmeti Veren Yer Hizmetleri Kuruluşları
Referans:	Katar Havayollarının 18/02/2021 tarihli Emniyet Bülteni

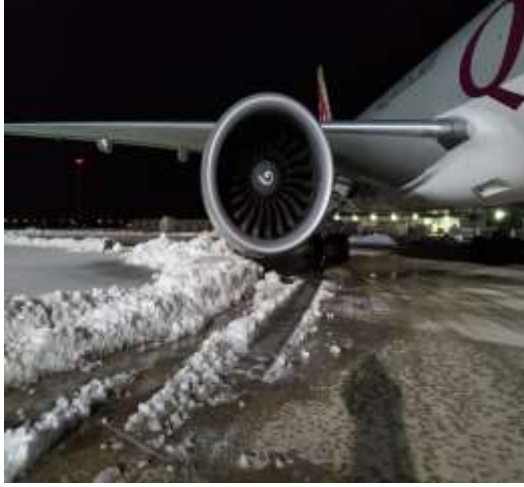
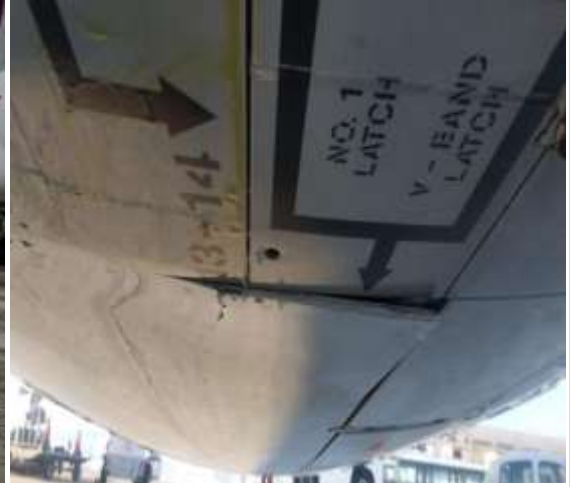
Söz konusu kaza, ülkemiz dışındaki bir hava sahasında meydana gelen uçak hasarlı kazadır. Pushback operasyonu esnasında Katar Havayollarına ait kargo uçağının 2 numaralı motorunda önemli bir hasar meydana gelmiştir.

Pushback operasyonu esnasında uçak taksi yoluna girmek için döndürüldüğünde, motor kar yığınıyla temas etmiş ve alt tarafında ciddi hasar oluşmuştur. Yaşanan bu kaza uçağın yerde kalmasına ve ardından 60 saati aşan bir gecikmeye neden olmuştur.

- Pushback operatörü ve hareket memurunun kontrollerinin yetersiz olması,
- Risklerin öngörülememesi,
- Olumsuz hava koşulları.

1. Uçak kalkış hazırlığı ve pushback ile ilgili tüm personelin, konuyla ilgili olarak ulusal mevzuat ve uluslararası standartlar ile bunlara bağlı olarak hazırlanan rehber dokümanlar ile havayolu GOM prosedürlerine hassasiyetle uyması,
2. Pushback ekibindeki tüm personel ve hareket memuru için net iletişim şeklinin, görev ve sorumluluklarının tanımlandığından emin olunması,
3. Uçağın emniyetli hareketini sağlamak için apron yüzey koşulunun uygunluğunun (buz, kar, FOD vb.) kontrol edilerek emin olunması,
4. Gerekirse ya da uygulanabilirse, operasyon esnasında kanat gözlemcisi bulunduğundan emin olunması,
5. Olumsuz hava koşullarında daha dikkatli olunarak riskli bir durumdan şüpheleniliyorsa, gerektiği hallerde operasyon bekletilerek ya da durdurularak son bir kez kontrollerin yapılması ve yer emniyetinin sağlanarak pushback işlemlerinin tamamlanması.
