Emniyet Bülten No: 2021-01
Bülten Revizyon No: 00
Tarih: 05-01-2021
Sayfa: 1 / 3

Uçuş Operasyon Emniyet Bülteni

Konu:	Hava Aracı Ciddi Olayı
Kapsam:	Havayolu, Hava Taksi ve Genel Havacılık İşletmeleri
Referans:	Ulaşım Emniyeti İnceleme Merkezi Başkanlığı'nın 20.10.2020 tarihli Nihai Raporu
Açıklamalar:	Uçuş Operasyon Direktifi ve Emniyet Bülteni Talimatı (SHT-OPS UOD/EB)'nin 6 ncı fıkrası kapsamında, bahse konu ciddi olay veya kaza ile ilgili tespit edilen tavsiyeler göz önünde bulundurularak yaşanan ve yaşanması muhtemel operasyonel konulardaki emniyet risklerini azaltmaya yardımcı olmak amacıyla yayımlanmıştır.

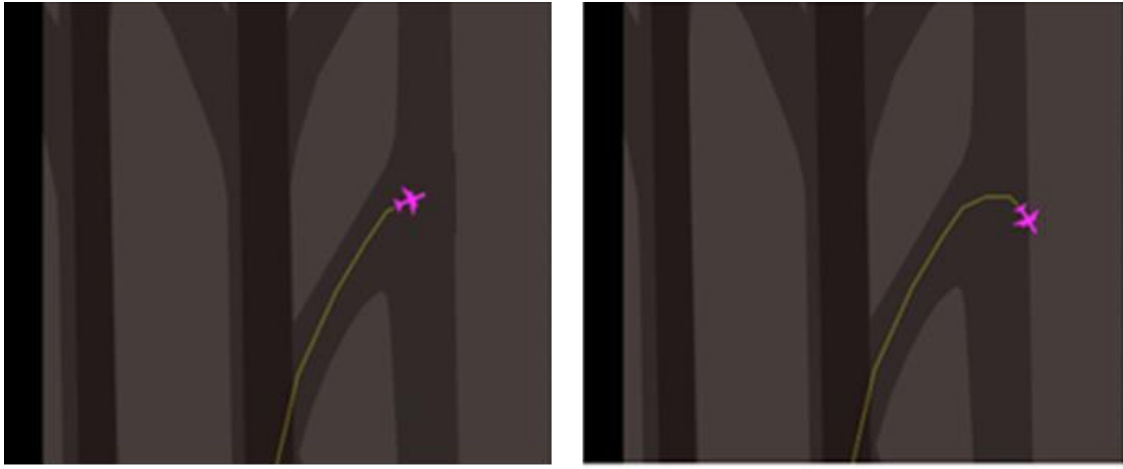
Resim-1: Radar Ekranı Görüntüsü

İnişi müteakip, "High Speed Taxiway" olan C8 taksi yoluna yüksek süratte girilmesi ve uçak yavaşlamadan C taksi yoluna dönmek için aşırı direksiyon kumandası verilmesi, buna bağlı olarak uçağın verilen kumandaya karşılık verememesi ve kontrolün kaybedilmesi ile uçağın kontrol dışında kayarak pistten çıkmasının, pilotaj faktörüne bağlı olarak meydana geldiği değerlendirilmektedir.

- Uçuş Ekibinin, iniş aşamasında steril kokpit usullerine uymadıkları ve uçuş dışında konular üzerinde konuştukları göz önüne alınarak; tüm uçuş ekiplerinin steril kokpit usullerine uygun olarak hareket etmeleri hususunda tedbir alınması,
- Geç pist değişikliği politikasının; planlanan pist çıkışını ve izlenecek ilk taksi yolu konularını da içermesi, tavsiye edilmektedir.
