## Uçuş Elverişlilik Direktifi

**AD No:** TR.AD-2023.02-01  
*AD No*

**Tip/Model Tanımları:**  
*Type/Model designation(s)*  
P2008 JC Uçakları

### ATA 32 – Landing Gear

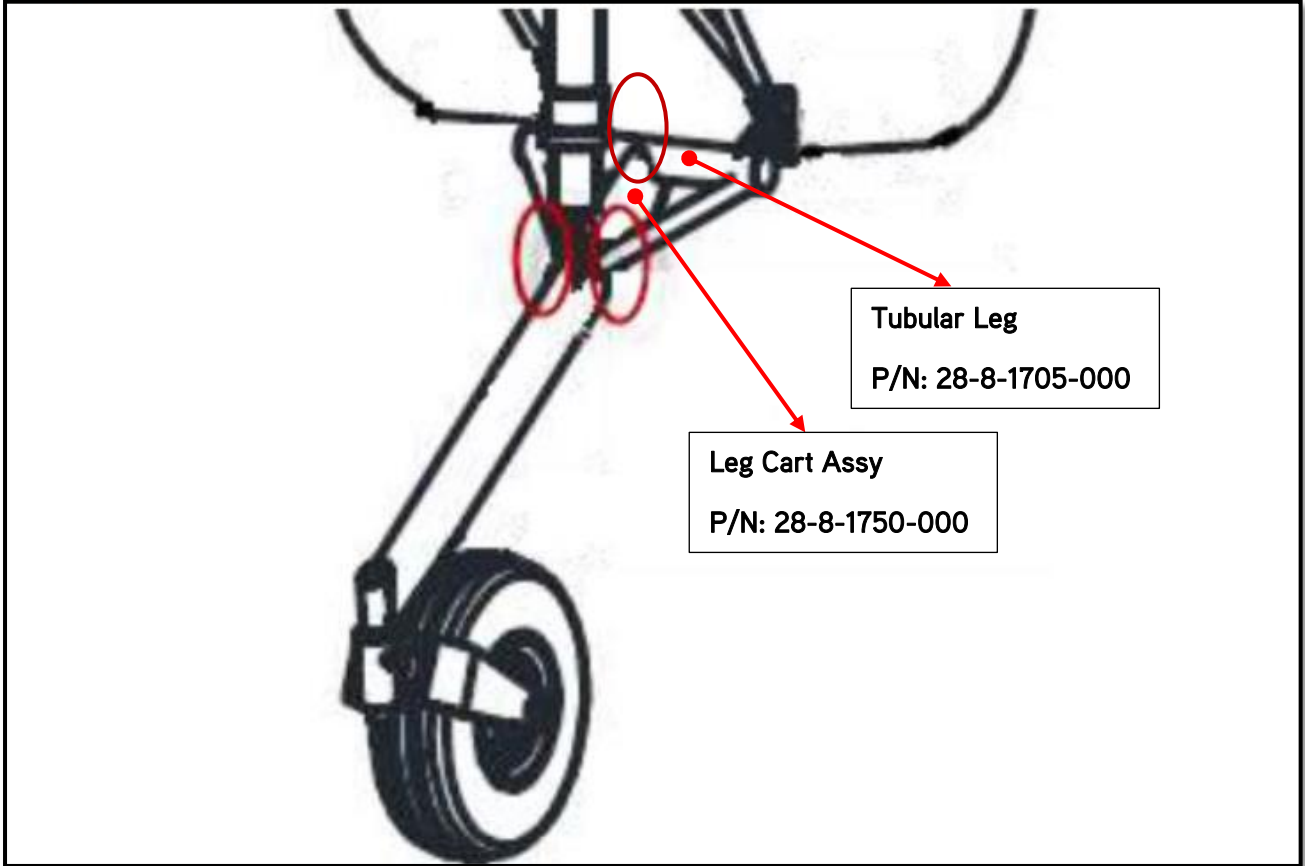
### Appendix-1

(1) NLG P/N 28-8-1000-000 takılı olduğu uçaklar için bu AD'nin yürürlük tarihinden sonraki ilk 5 uçuş saati (FH) içinde, müteakiben periyodik olarak her 25 uçuş saati (FH) veya 30 gün (1 ay) içinde (hangisi önce gelirse), Appendix-1'de belirtilen P/N 28-8-1705-000 ve P/N 28-8-1750-000 parça numaralı alt bağlantı parçalarının ve bu parçaların tüm kaynak noktalarının Tecnam SB 215 – CS – Ed. 1 Rev. 3'de yer alan talimatlara göre ayrıntılı bir incelemesi/kontrolü gerçekleştirilmelidir. İnceleme/kontrol sonucu belirlenen durum kayıt altına alınmalıdır.

**Not:** Gerekliyse mevcut boya tabakasının kazınmak yöntemiyle kaynak noktalarına özellikle dikkat edilerek NLG ayağı üzerinde detaylı bir inceleme/kontrol yapılması önem arz etmektedir.

(2) Bu AD'nin (1) paragrafı uyarınca periyodik olarak yapılacak ayrıntılı inceleme/kontroller sırasında bir çatlak oluşumu ya da hasar durumu tespit edildiğinde, bir sonraki uçuştan önce Tecnam SB 217-CS (MOD2008/059) talimatlarına uygun olarak, geliştirilmiş/güçlendirilmiş NLG ayağı takılacaktır.
