EYS

ARAÇLAR ÜZERİNDEKİ EMNİYET İYİLEŞTİRMELERİ

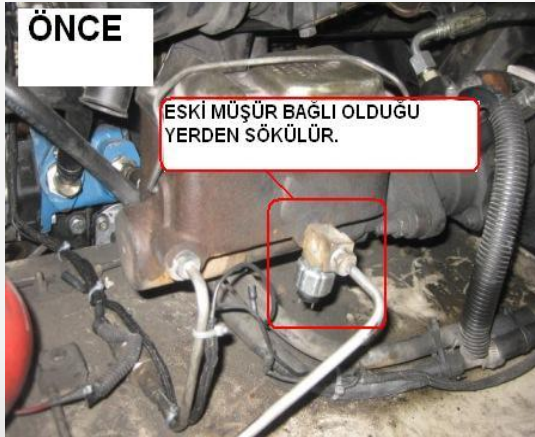
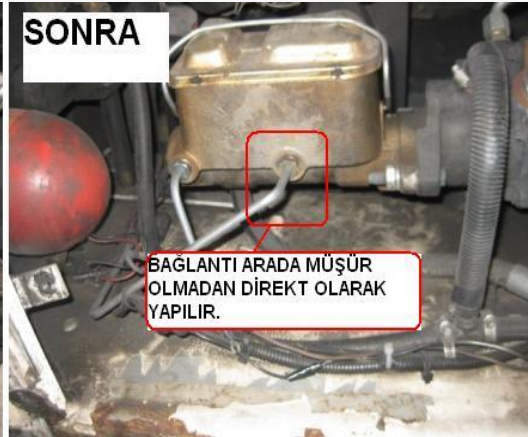
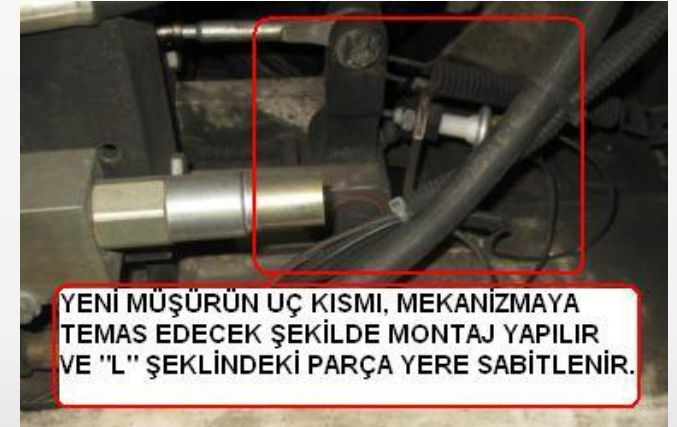
HARLAN BAGAJ TRAKTÖRÜ FREN MÜŞİRİ

Harlan marka bagaj traktörlerinin fren sistemlerini güçlendirmek amacıyla, fren müşiri hidrolik haznesi girişinden çıkartılıp, yeni müşir direkt olarak pedal tertibatının arka tarafına monte edilmiştir. Buna bağlı olarak müşir arızaları ve fren hidrolik sıvısında azalma ve frende güç kaybının önüne geçilmiştir.

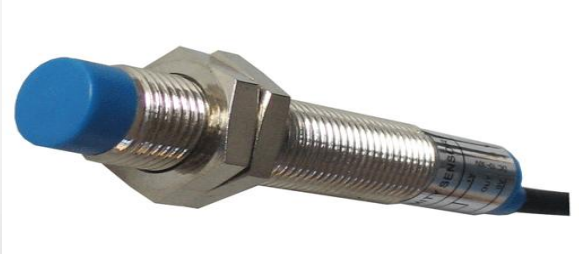
Merdivenin dikme konumu belirlemek için kullanılan sensör.

Yolcu merdivenlerinin körük ve tesislerin altından geçerken, dikme ve platformun yukarıda kullanımını engellemek amacıyla merdivene önleyici ve kabin içine uyarıcı ikaz sistemi montajı yapılmıştır.

Bu sayede söz konusu araçlar, ön platform ileri konumdayken veya merdiven dikmesi yukarı konumdayken, merdivenin sabitleyici ayaklarını yerden toplayıp harekete geçemeyecek ve kabin içerisinde sesli ve ışıklı buzzer vasıtasıyla kullanıcıyı uyaracaktır. Dolayısıyla istenmeyen kazaların önüne geçilmiş olacaktır.

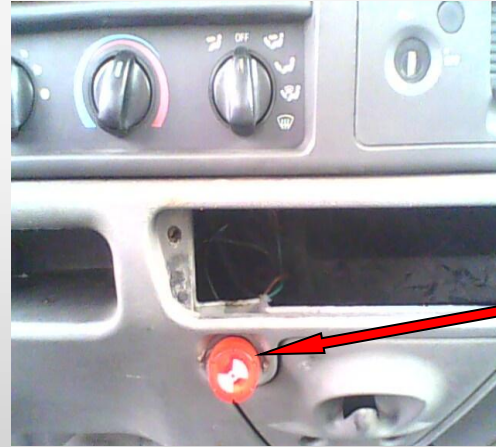
Kabin içerisinde sürücüyü sesli ve ışıklı olarak uyarın led aydınlatmalı buzzer.

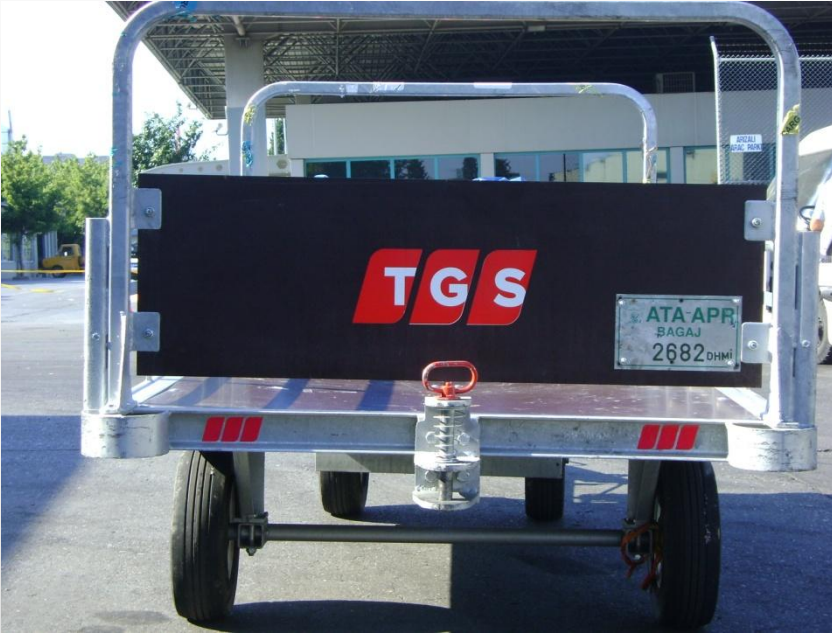
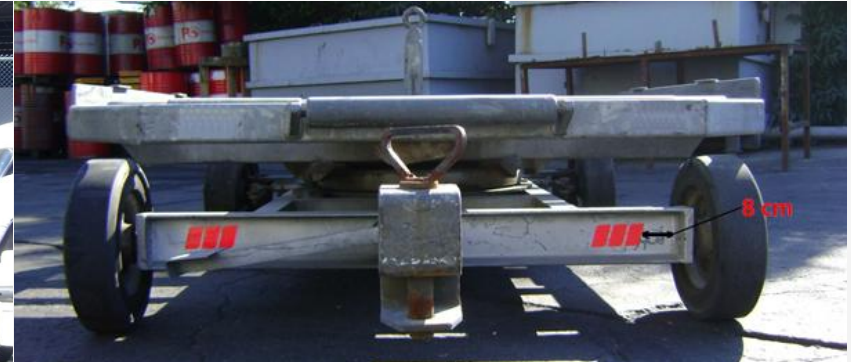
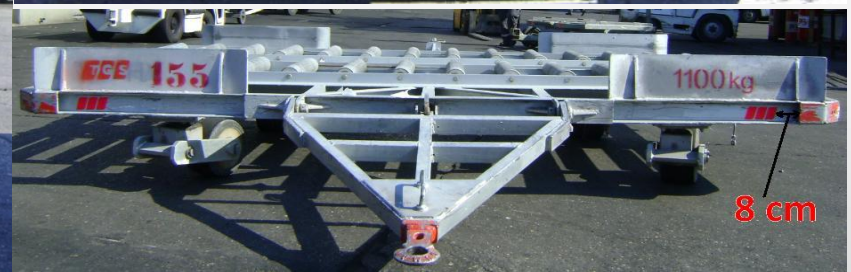
MOTORSUZ ARAÇ REFLEKTİF STICKER

Bagaj arabası, pallet dolly ve konteyner dolly gibi motorsuz araçların, gün ışığının az olduğu ve bu sebeple görüşün azaldığı karanlık ortamlarda, görünürlüğü arttırmak için dört bir yanına reflektif sticker uygulaması yapılmıştır.

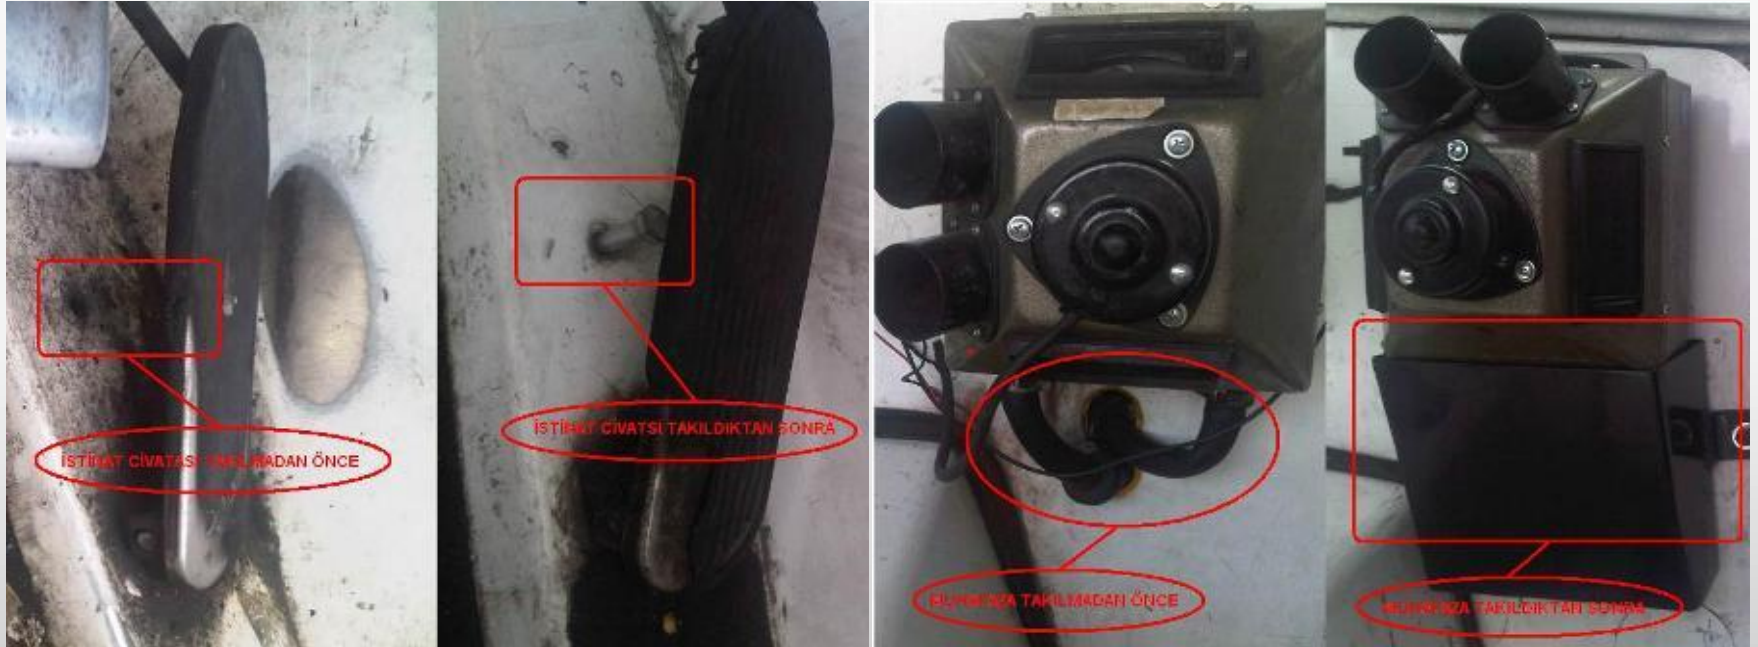
HARLAN BAGAJ TRAKTÖRÜ ÖNLEM

Harlan bagaj traktörlerinin gaz pedallarının altına istinat civatası konularak, gazın olması gerekenden daha aşağı konuma gitmesi engellenmiş ve olası gaz pedalı takılmalarının önüne geçilmiştir.

Ayrıca buna ek olarak aracın içinde bulunan ısıtma sisteminin etrafı muhafaza ile kapatılıp, arıza halinde radyatörden gelen sıcak suyun, şoföre sıçraması ihtimalinin önüne geçilmiştir.

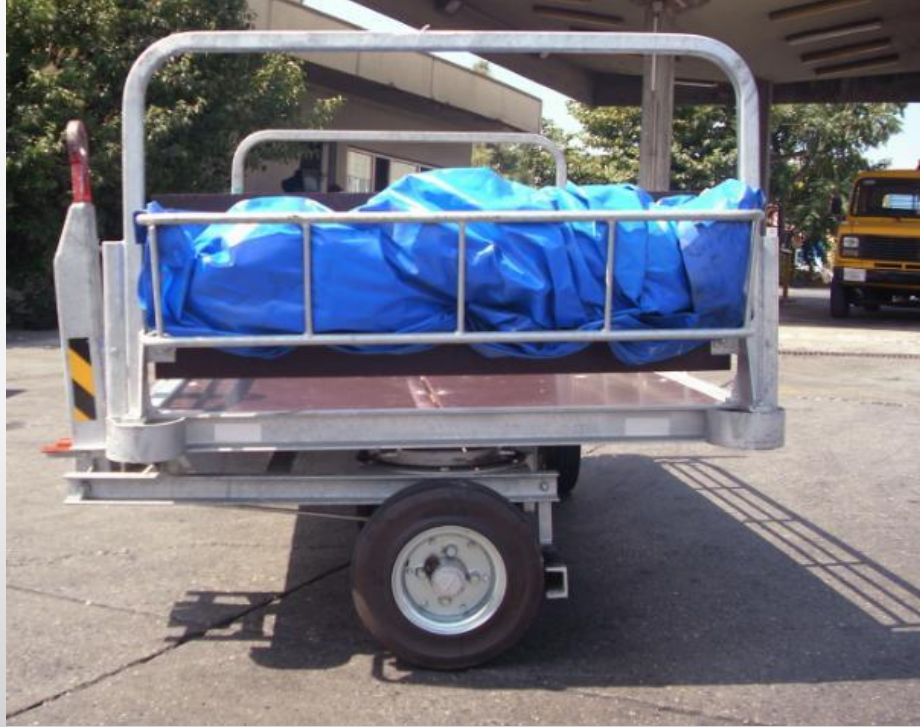
BAGAJ ARABASI FREN MEKANİZMASI

Bagaj arabalarının fren tertibatı, çeki oklarının yukarı konumdayken tam sağa veya tam sola 90 derece çevrilmesi durumunda veya bagaj arabasının çeki okunun araçtan kurtulup aşağı hareketi esnasında arabanın fren yapmasını sağlayacak şekilde tasarlanmıştır.

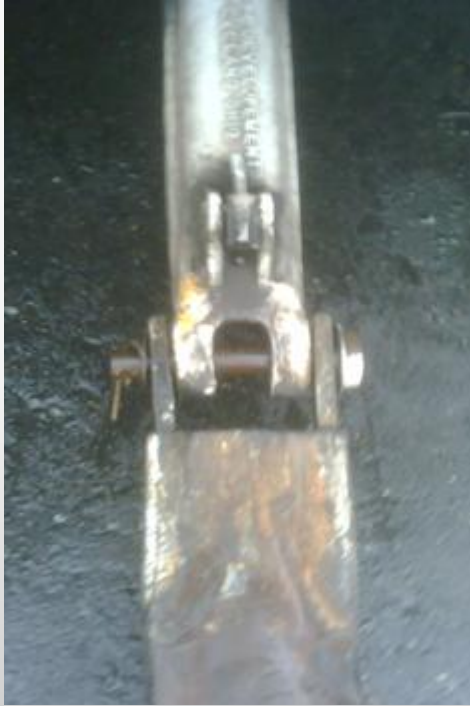
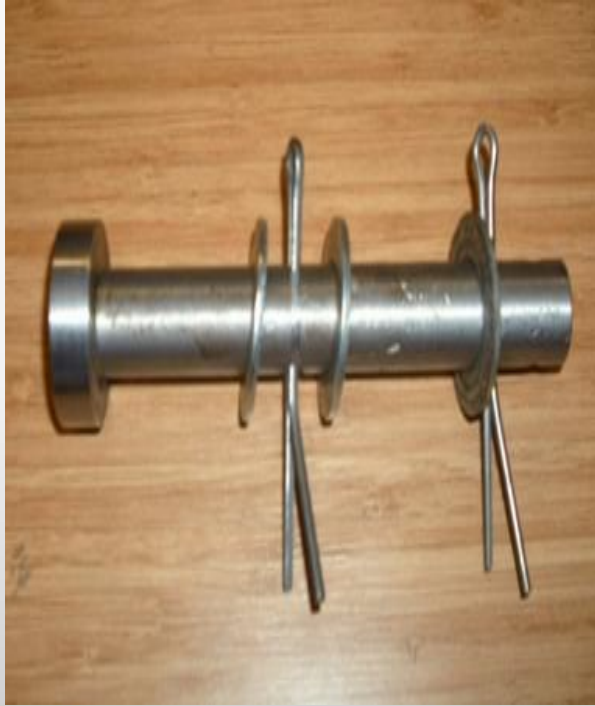
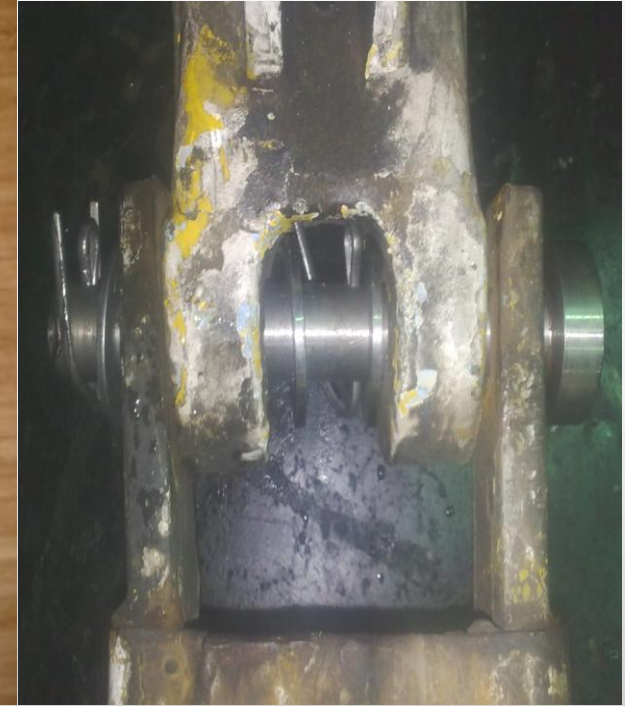
GPU ÇEKİ DEMİRİ ÖNLEM

Jeneratörlerin (GPU) çeki bağlantı noktalarının aşınması ya da kopması sonucu oluşabilecek olası araç – araç / araç – uçak kazalarını önlemek amacıyla, çeki kolundaki mafsalı bağlayan demirin kırılması durumunda yerinden çıkmasını önleyecek şekilde gupilyalar ve somunlar yerleştirilmiştir. Böylece bağlantı demiri kırılrsa bile güvenli bir yere çekilene kadar bağlı olduğu yerden çıkmayacaktır.

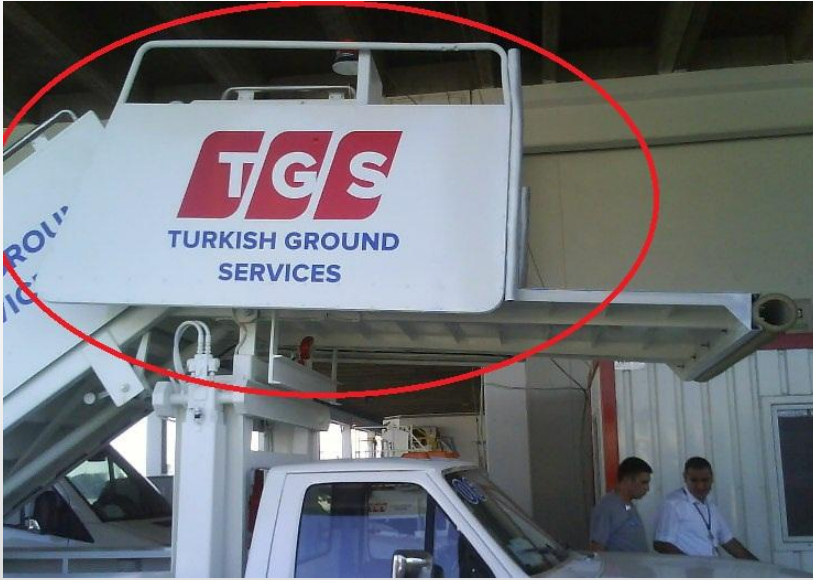
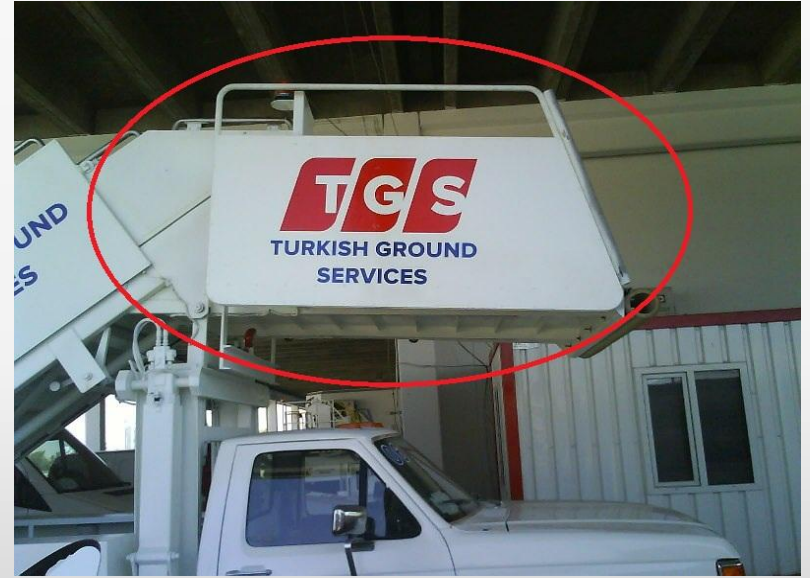
MERDİVEN KORKULUK DÖNÜŞÜMÜ

Stinar marka Ford yolcu merdivenlerinde köprünün iki yanında bulunan korkuluklar , sökölüp ters taraflara bağlanarak, eğimin daha çok olduğu ve uçağa temasın daha az ve daha risksiz olduğu bir şekilde getirilmiş ve yeni kauçuk dayamalar monte edilmiştir.

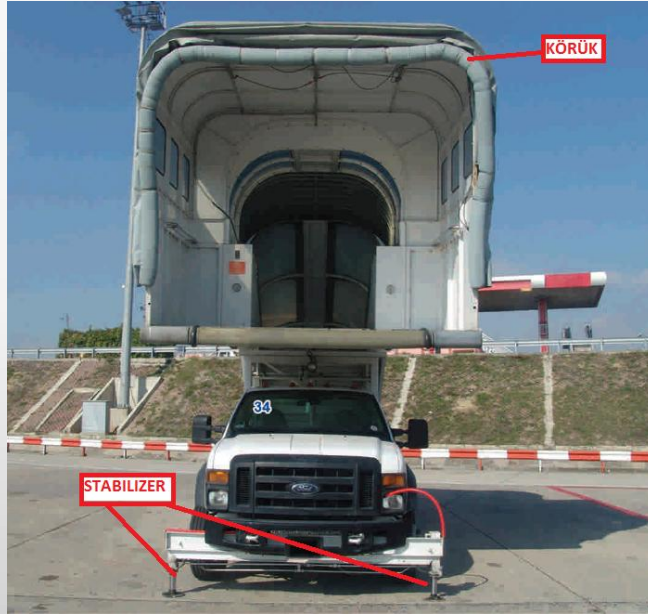
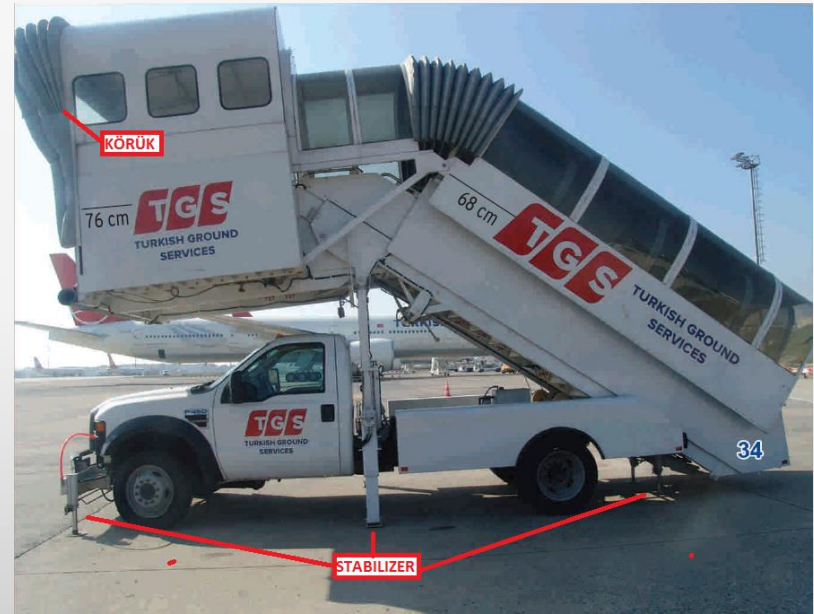
MERDİVEN KÖRÜK KORUMA

Stinar marka Ford kanopili yolcu merdivenlerinin platform üzerinde bulunan körüklerin uç kısımlarına sensörler monte edilerek, söz konusu merdiven araçlarının kanopi körüğü açık ve uçak kapısına yakın konumdayken, uçaktan ayrılarak, uçak kapısına olası bir hasar verilmesinin önüne geçilmiştir.

Buna bağlı olarak araçlar kanopi körüğü ileri konumdayken, stabilizer ayakları toplayıp, uçaktan ayrılamayacaktır. Merdiven aracın körük geri konuma alındıktan sonra, stabilizer ayakları toplamaya ve dolayısıyla uçaktan ayrılmaya müsaade edecektir.

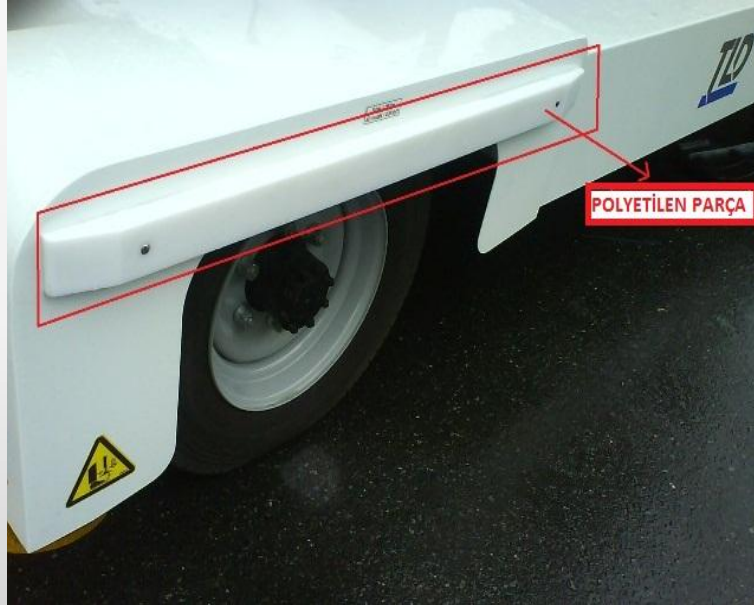
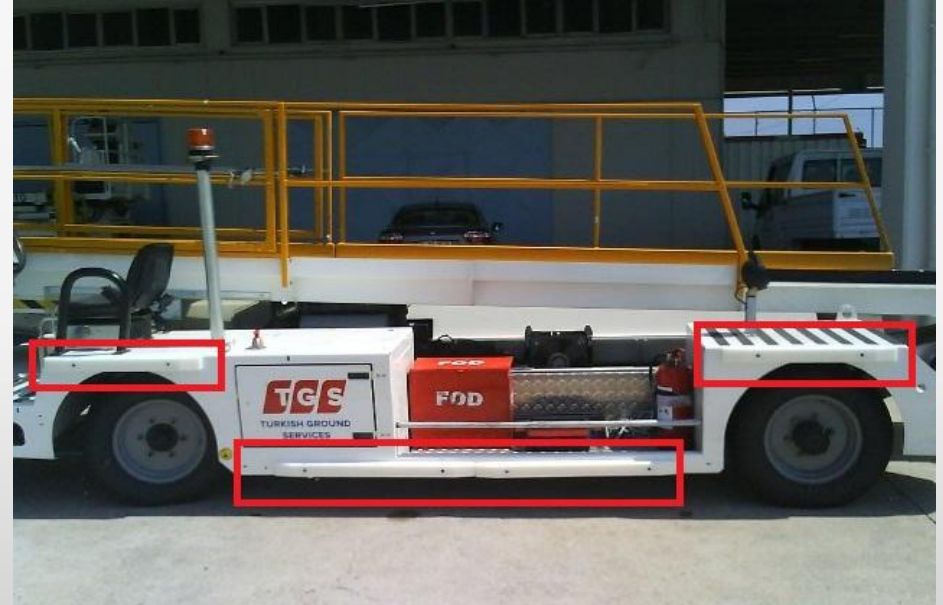
KONVEYÖR TAMPON KORUMA

Firmamıza ait tüm konveyör araçlarının her iki tarafına polyamid malzemeden beyaz ve estetik tampon korumaları yapılarak, olası kazalarda hasarların ve görüntü kirliliğinin minimum seviyeye indirilmesi sağlanmıştır.

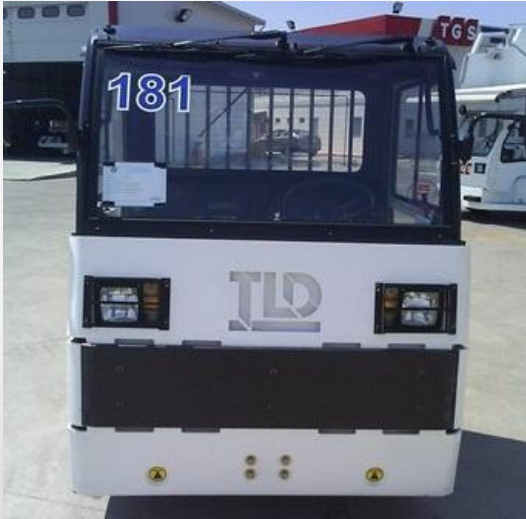
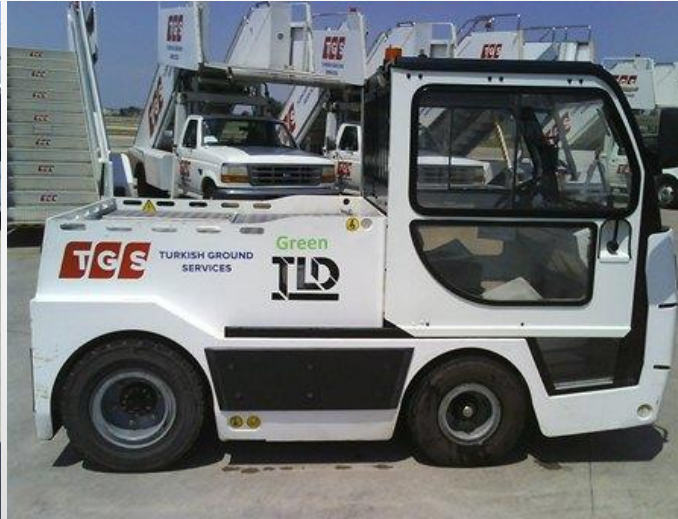
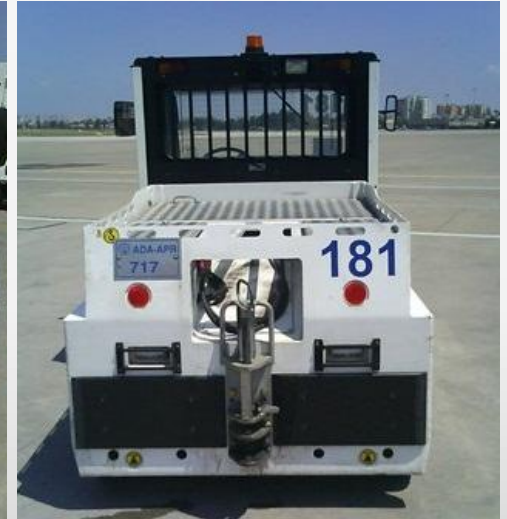
BAGAJ TRAKTÖRÜ VE MERDİVEN TAMPON KORUMALARI

Firmamıza ait tüm bagaj traktörlerine ve TLD marka yolcu merdivenlerine olası kazalarda meydana gelebilecek hasarı ve görüntü kirliliğini minimuma indirmek amacıyla polyetilen ve polyemid tampon korumaları monte edilmiştir.

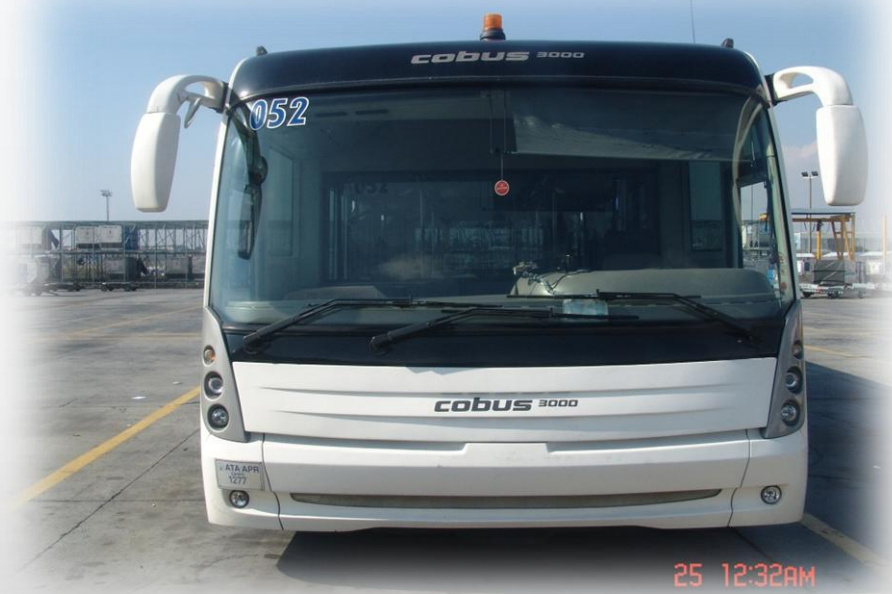
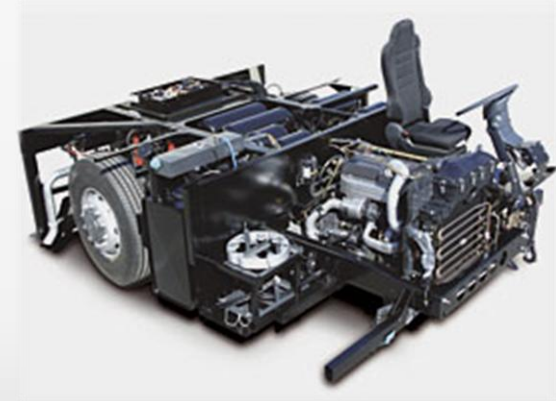
OTOMATİK YANGIN SÖNDÜRME SİSTEMLERİ

Alımı yapılan yeni Contrac marka Cobus 3000 apron otobüslerinin motor kısmında olası bir yangın durumunda, otomatik olarak devreye giren bir yangın söndürme sistemi montajı yaptırılmıştır.

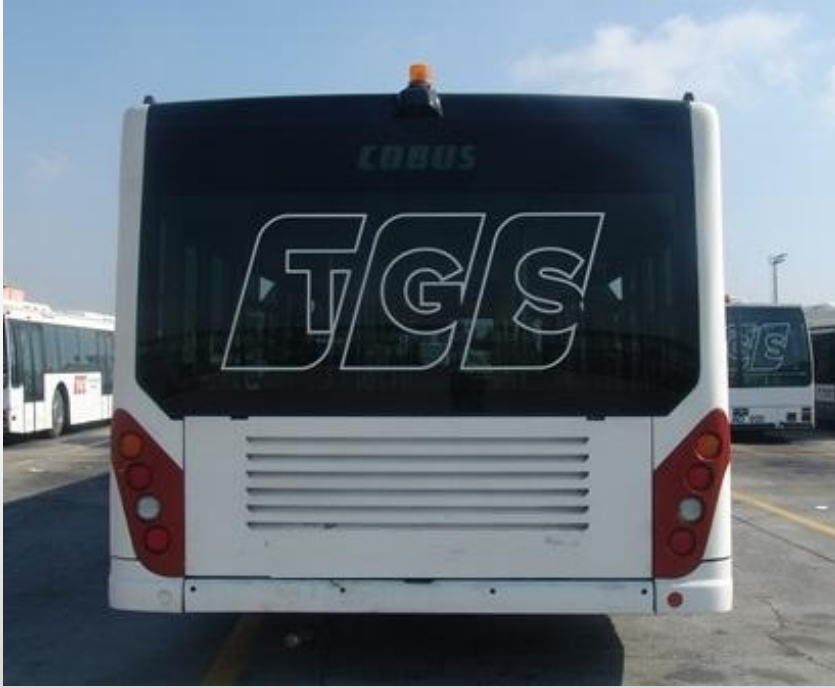
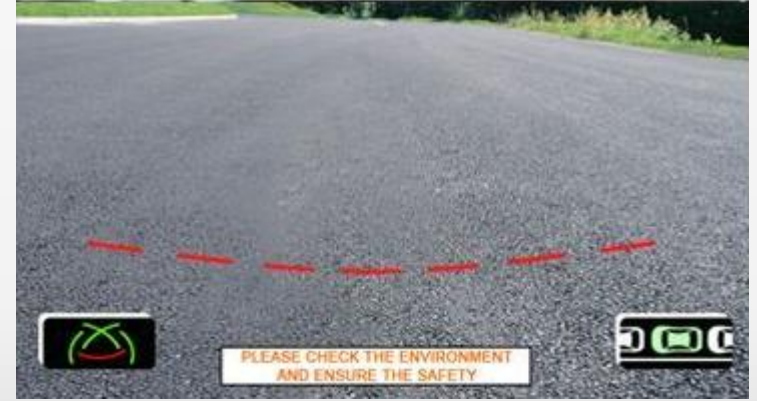
APRON OTOBÜSÜ GERİ VİTES KAMERASI UYGULAMASI

Apron otobüslerinde zaman zaman marshelling alınmadığı için geri manevralarda kazalar meydana gelmekteydi. Ancak apron otobüslerine geri vites kamerası montajı yapılarak, geri manevralar esnasında meydana gelebilecek olası kazaların önüne geçilmiştir.

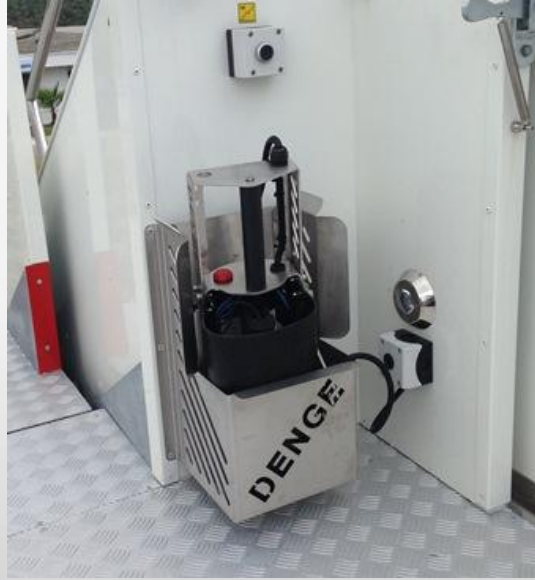
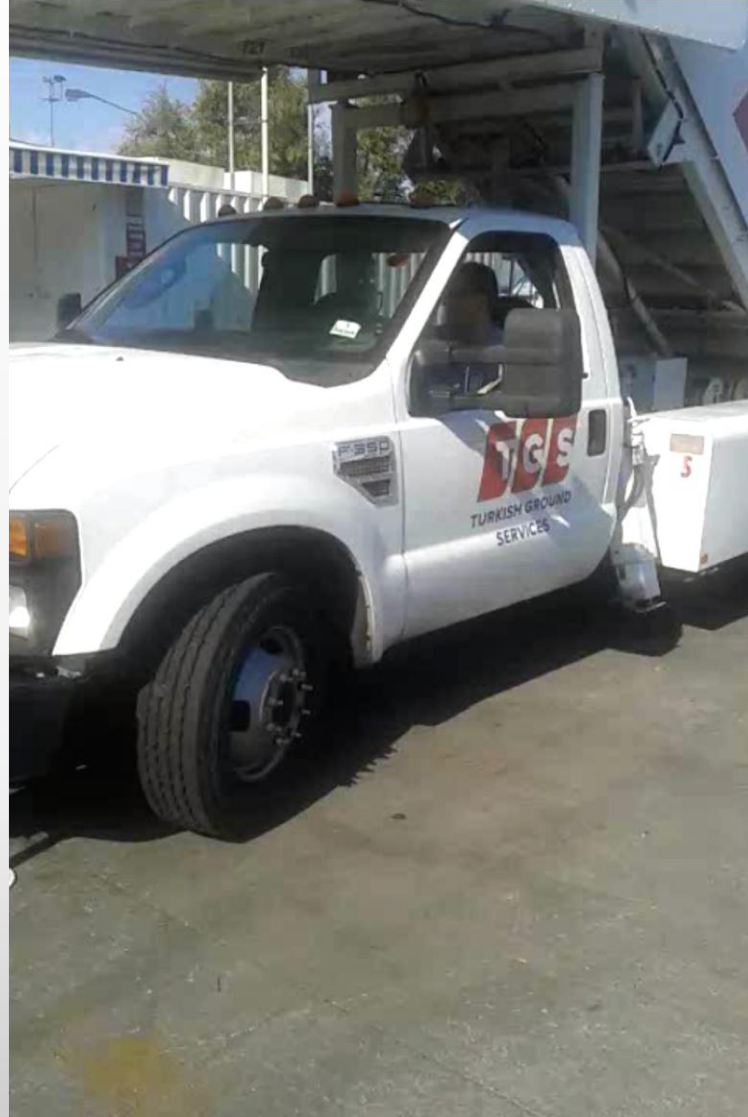
UÇAK KAPISI KORUMA SİSTEMİ (SAFETY SHOE)

Merdiven ön platformlarının dikey yönde tilt hareketi esnasında, açık konumda olan uçak kapısına alt taraftan hasar vermesine engelm olmak amacıyla SAFETY SHOE uygulaması yapılmıştır. Kauçuk koruma içinde bulunan sensörler vasıtasıyla temas anında platformun yukarı hareketini engellemektedir.

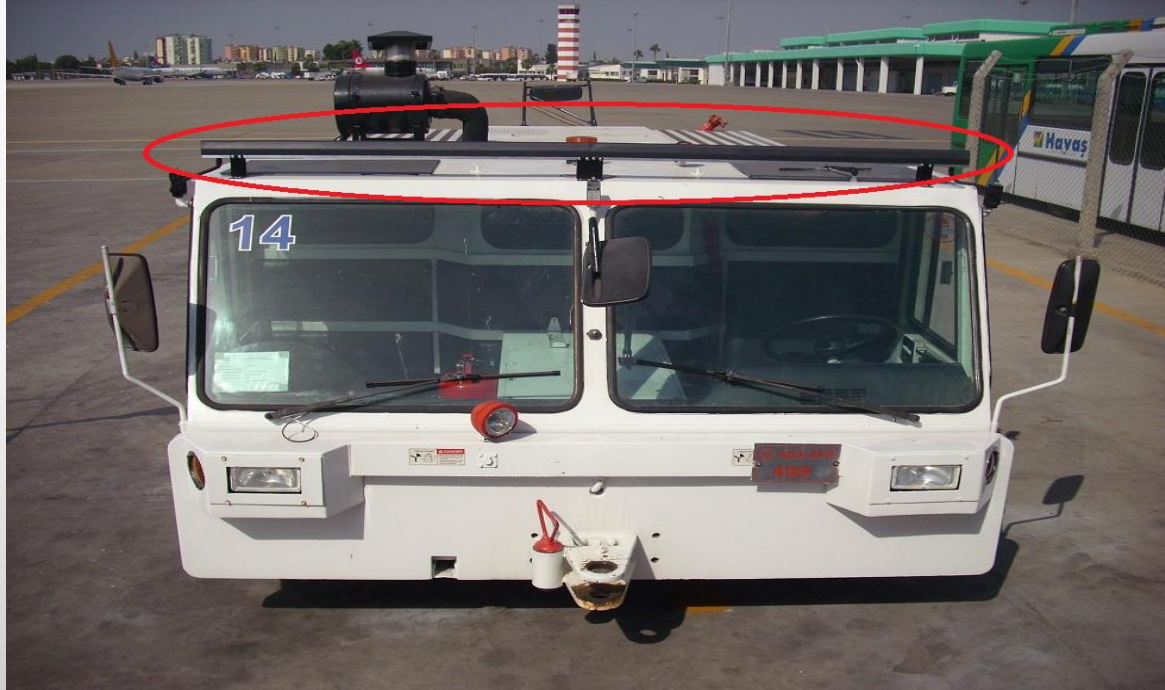
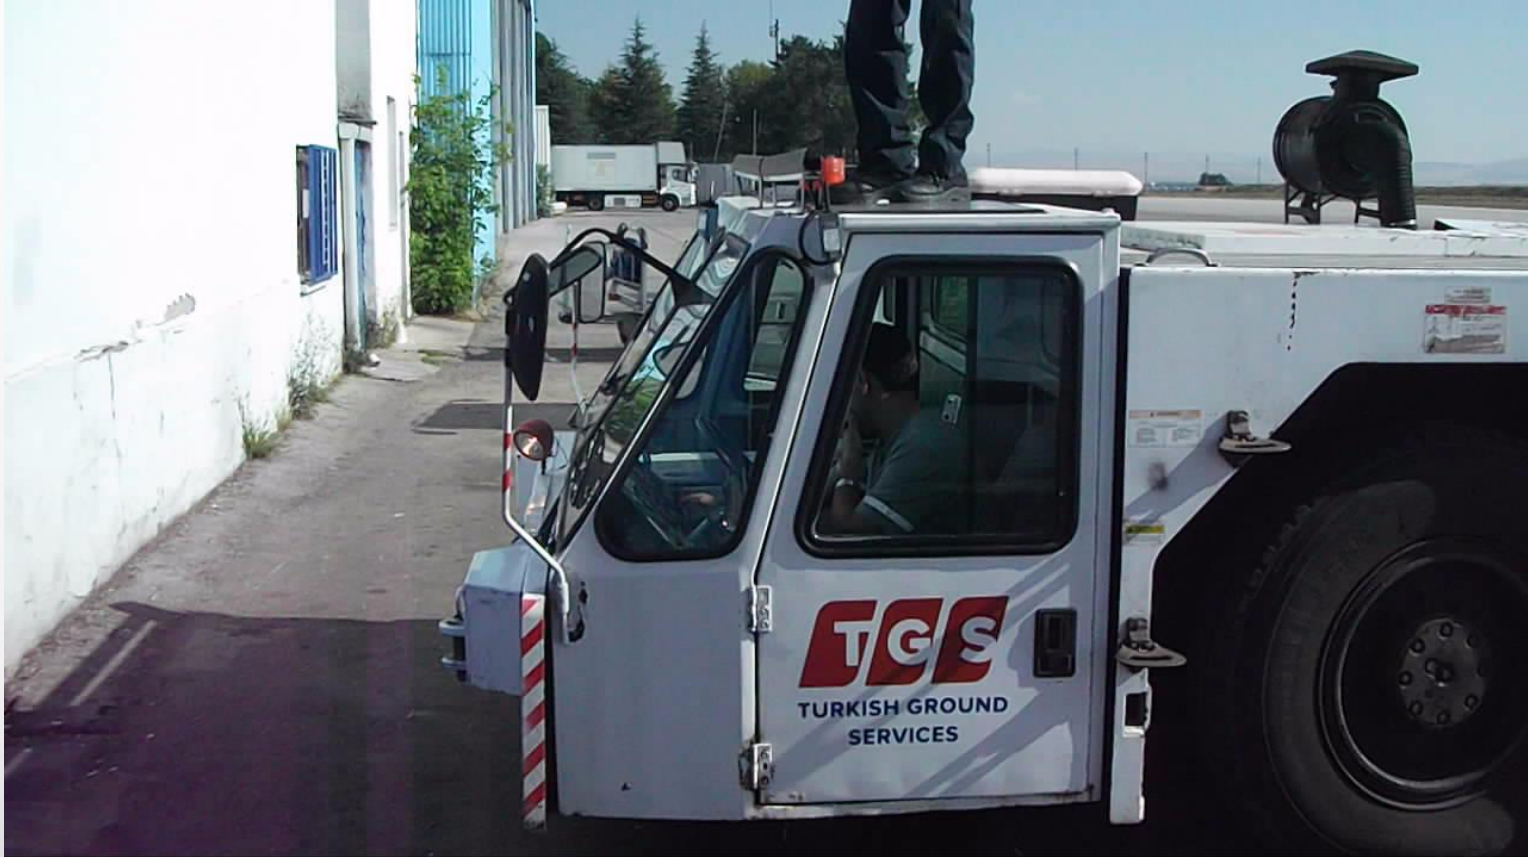
PUSHBACK YÜKSELEN KABİN KORUMA

İstasyonlarımızda yükselen kabine sahip konvansiyonel pushback araçlarının üzerinde bulunan eski tip anten sensörler sökülerek yerine yeni ve tüm yüzey temasını tarayabilecek olan daha hassas aynı zamanda olası bir temas esnasında tampon görevi de görebilecek yeni “safety edge” sensörler montaj yapılarak, uçak gövdesine olası bir temasta kabinin yukarı hareketi engellenerek gövdeye verilebilecek olası hasarların önüne geçilmiştir.

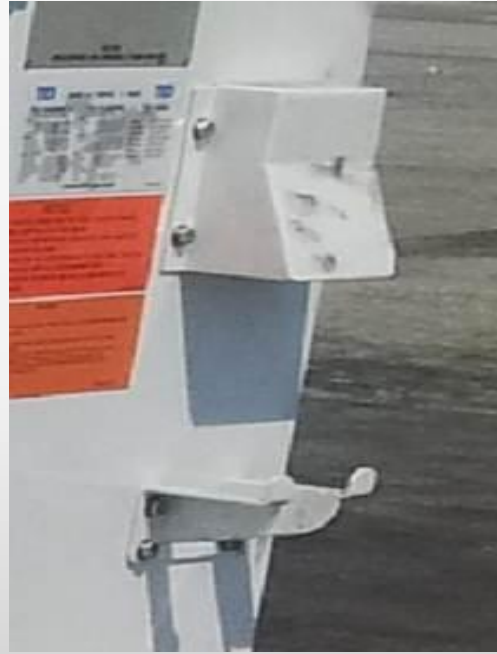
GPU KABLO SOKETİ KORUMA UYGULAMASI

İstasyonlarda bulunan GPU araçlarının kabloların uç kısmında bulunan ve uçağa bağlanan soketlerinin, kullanım dışında olduğu anlarda yağmur ve kar gibi dış etkenlerden etkilenmesini minimum düzeye indirmek amacıyla ve soketleri araç üzerinde sabit bir noktaya asabilmek için aşağıdaki resimde görüldüğü gibi soket korumaları montajı yapılmıştır.

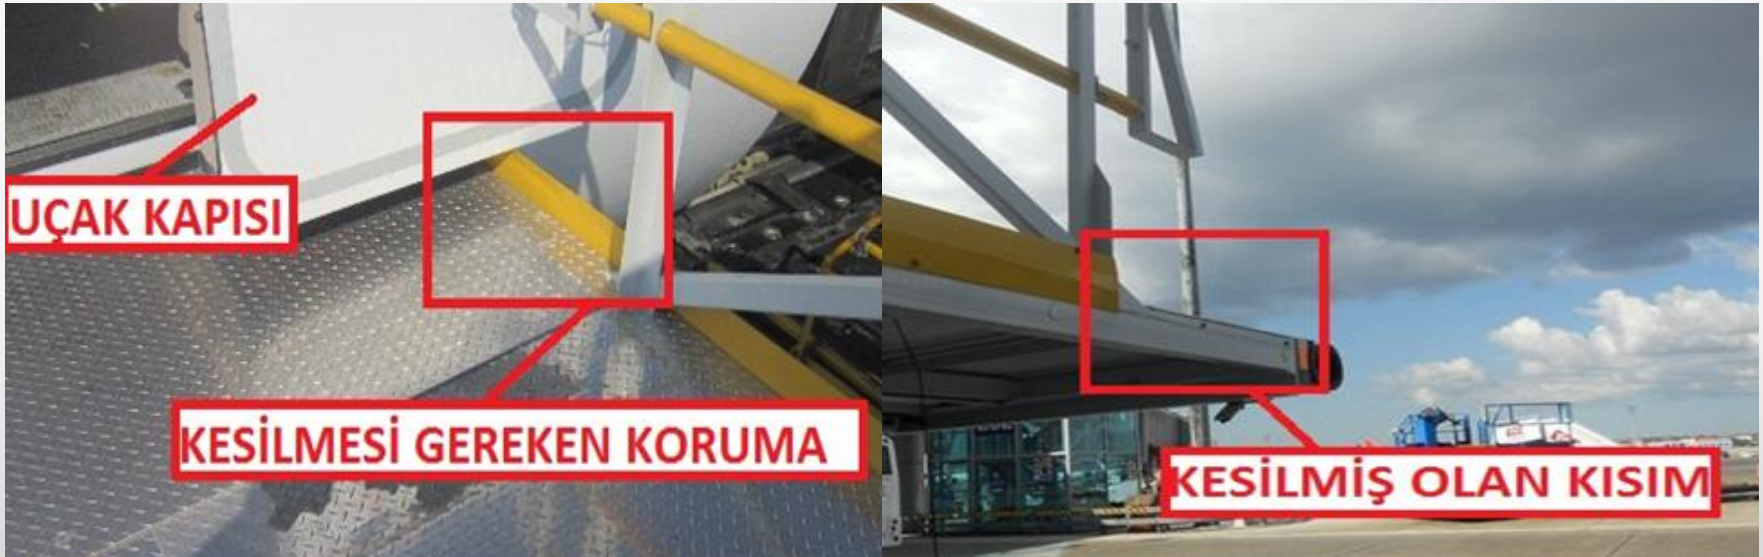
HASTA NAKİL KORUKULUK KISALTMA UYGULAMASI

İstasyonlarımızda bulunan 2013 model Stinar marka hasta nakil araçlarımızın ön platformunda bulunan ve aşağıdaki resimlerde görülen alt yan korumaların uç kısımlarının uçak kapısının alt tarafına çok yaklaştığından ötürü tehlike arz etmektedir. Söz konusu korumalar operasyon esnasında kolaylıkla kapıya alt taraftan çarpma riski taşımaktadır. Bu nedenle söz konusu koruma kesilerek kısaltılmış ve risk ortadan kaldırılmıştır.

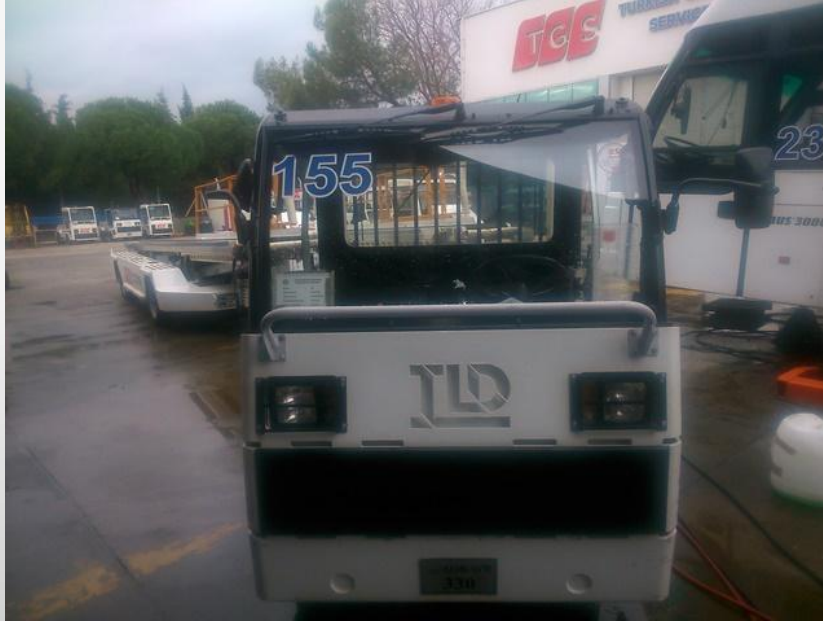
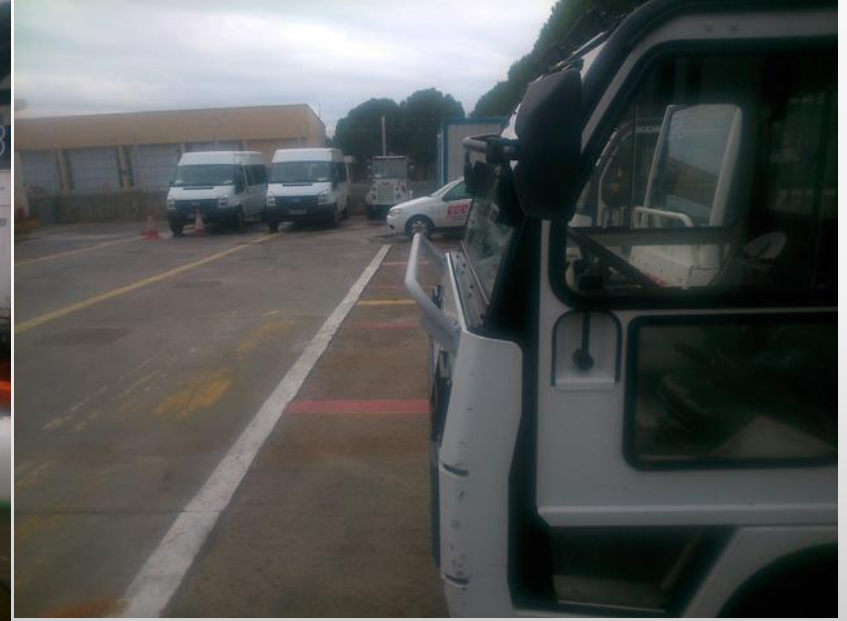
TLD JET-16 BAGAJ TRAKTÖRÜ ÖN CAM KORUMASI

İstasyonlarımızda bulunan TLD marka Jet-16 elektrikli bagaj traktörlerimizin ön camlarının olası darbeler sonucu hasarlanmasının önüne geçebilmek amacıyla demir borudan bükülerek imal edilen parça görüşü engellemeyecek şekilde montajı yapılmıştır. Bu nedenle söz konusu risk ortadan kaldırılmıştır.

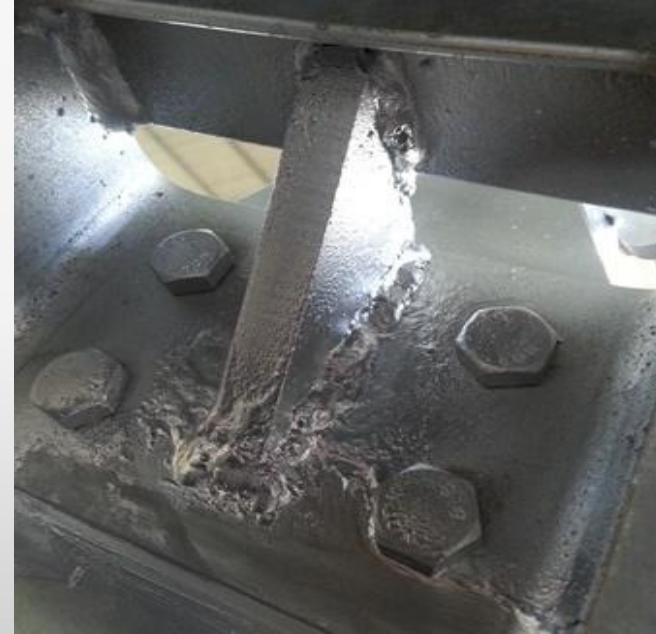
BAGAJ ARABASI ÇEKİ DEMİRİ KUVVETLENDİRME ÇALIŞMASI

İstasyonlarımızda bulunan Özgöçmenler marka bagaj arabalarının arka çeki demiri bağlantı yerindeki yapısal zayıflık fark edilmiştir. Bu nedenle kullanım esnasında herhangi bir kopma ya da kırılma sonucu apronda kaza meydana gelmemesi adına aşağıda sarı renk ile belirtilmiş parça tasarlanıp, aracın şasisi ve çeki demiri arasına kaynaklanarak mukavemet arttırılmıştır.

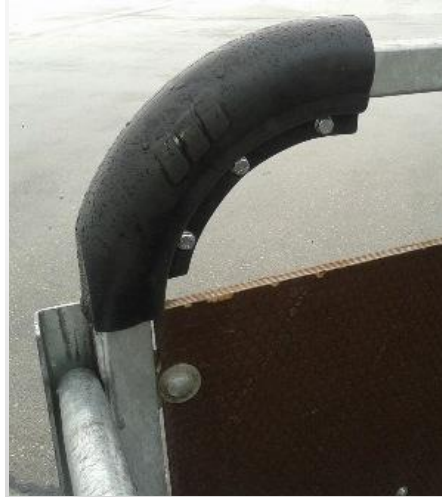
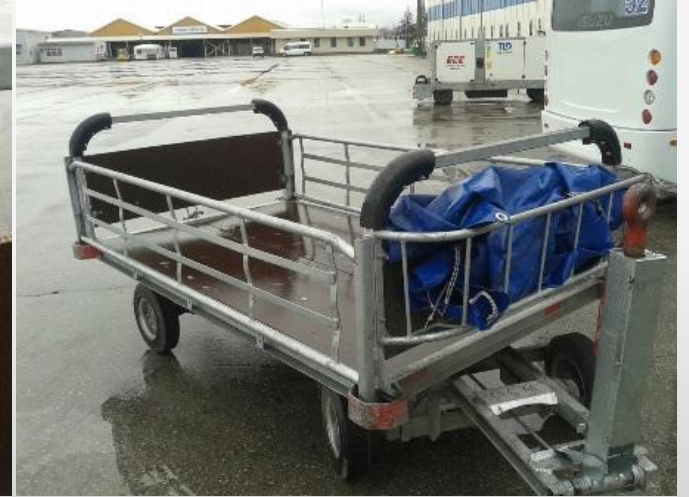
BAGAJ ARABASI KÖŞE KORUMA UYGULAMASI

İstasyonlarımızda bulunan bagaj arabalarımızın olası bir kaza sonucu veya operasyon esnasında uçak veya ekipmanlara, yüksekte olan köşeleriyle çarparak hasar vermesini önlemek adına kauçuk malzemeden köşe korumaları tasarlanmıştır. Bu korumalar bagaj arabalarına vida ve somun vasıtasıyla kolayca montaj olabilmektedir ve yeni alınacak veya eski arabalarımıza kolaylıkla uygulanabilmektedir.

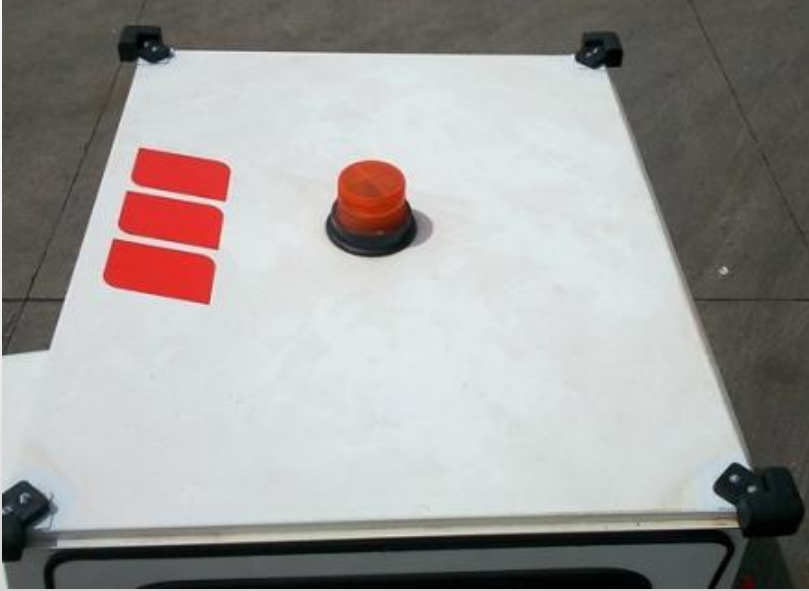
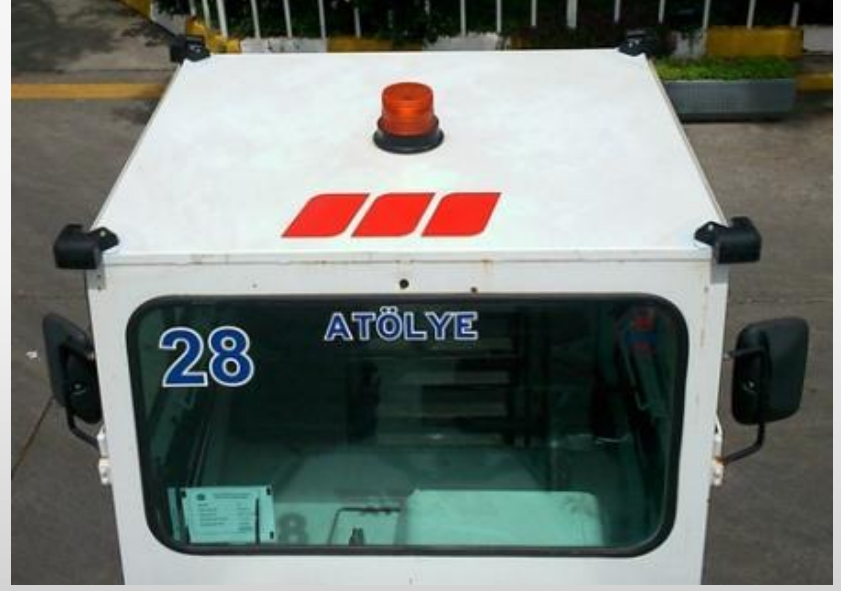
DİZEL BAGAJ TRAKTÖRÜ KÖŞE KORUMA UYGULAMASI

İstasyonlarımızda bulunan yüksek kupalı dizel bagaj traktörlerimizin olası bir kaza sonucu veya operasyon esnasında uçak veya ekipmanlara, yüksekte olan köşeleriyle çarparak hasar vermesini önlemek adına kauçuk malzemeden köşe korumaları tasarlanmıştır. Bu korumalar bagaj traktörlerinin köşelerine kaynaklanan bir ara bağlantı parçası ve somun vasıtasıyla kolayca montaj olabilmektedir.

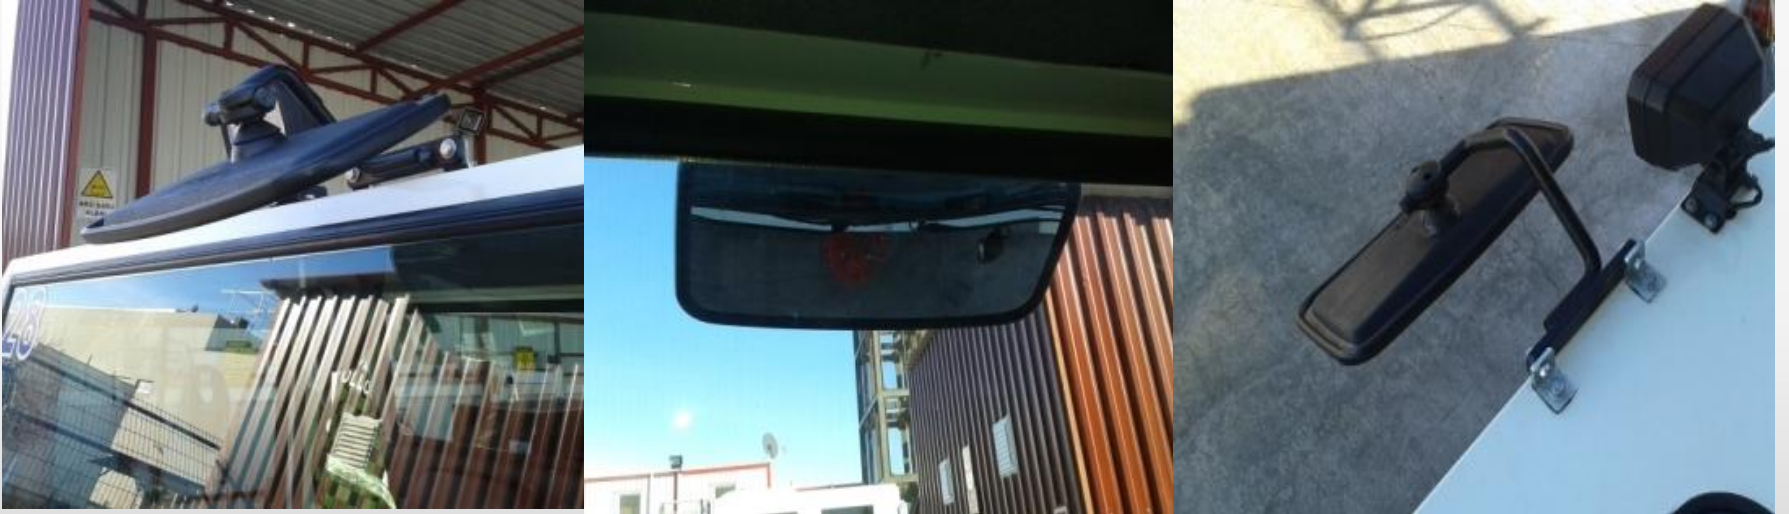
KONVANSİYONEL PUSHBACK ÖN AYNA MONTAJI

Towbar ile operasyon gerçekleştiren konvansiyonel tip pushback ekipmanlarımızın kullanım esnasında operatörün towbar bağlantısını, aracı kullanırken yerinden kalkmadan rahatlıkla görebilmesi ve operasyon yapabilmesi için kabinin üst ön kısmına ayna montajı yapılmıştır.

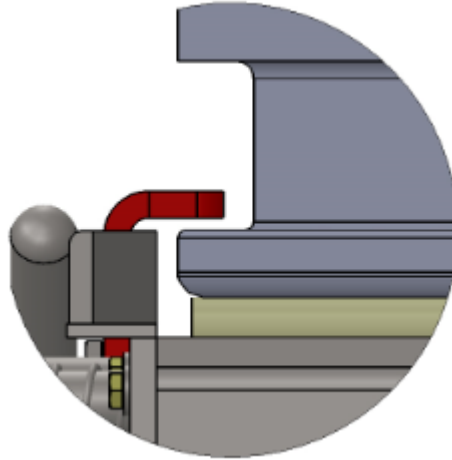
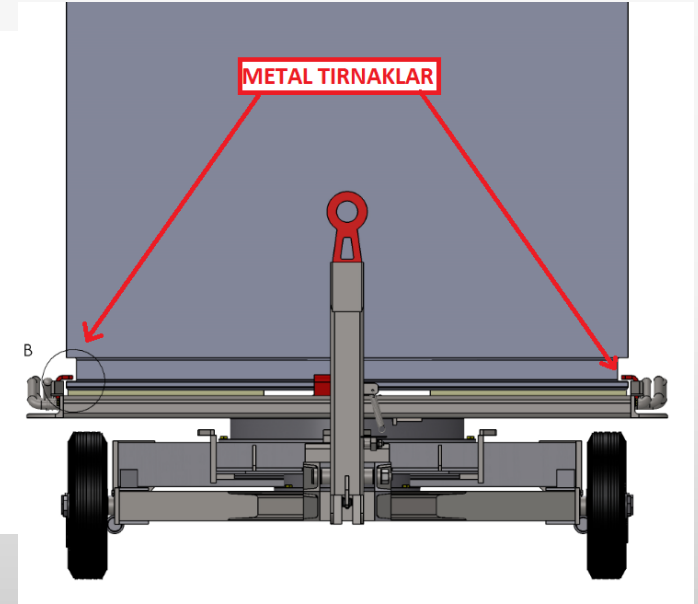
CONTAINER DOLLY YAN TIRNAK MONTAJI

Operasyon esnasında şiddetli rüzgar veya darbeler neticesinde boş konteynerlerin, taşıyıcı dollylerin üzerinden, kilitlerinden kurtularak düşme riski bulunduğu görülmüştür. Bu nedenle olası kazaların önüne geçebilmek için dollylerin her iki yan tarafına ikişer adet tırnak tasarlanmış ve araçlarımıza montajı yapılmıştır.
