EYS

ARAÇLAR ÜZERİNDEKİ EMNİYET İYİLEŞTİRMELERİ

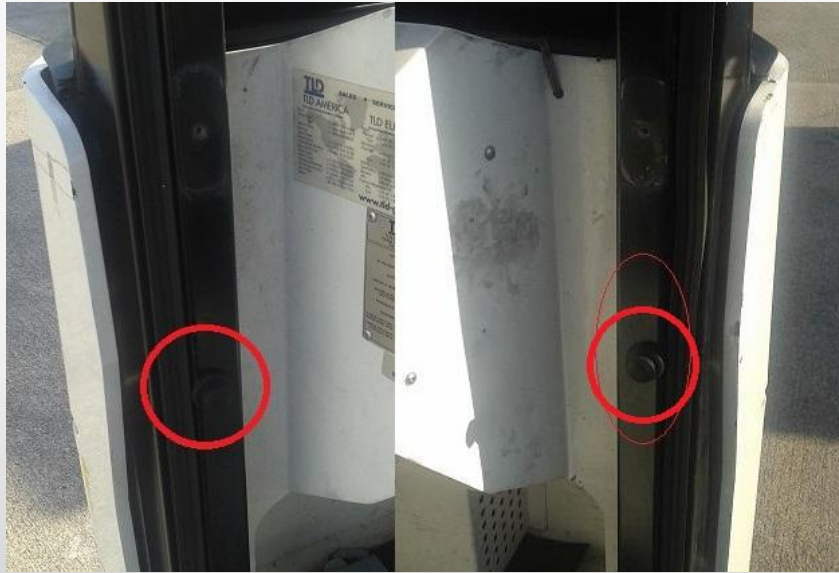
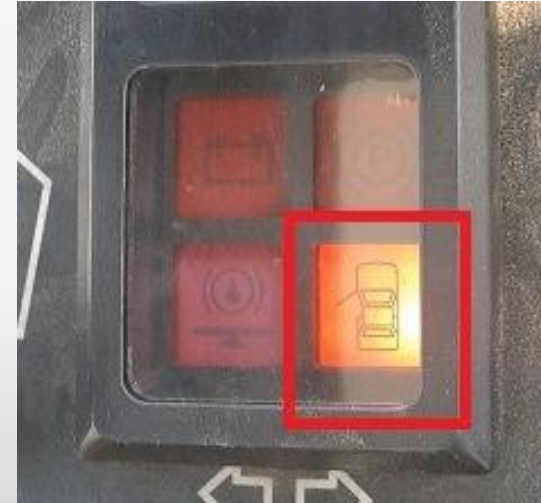
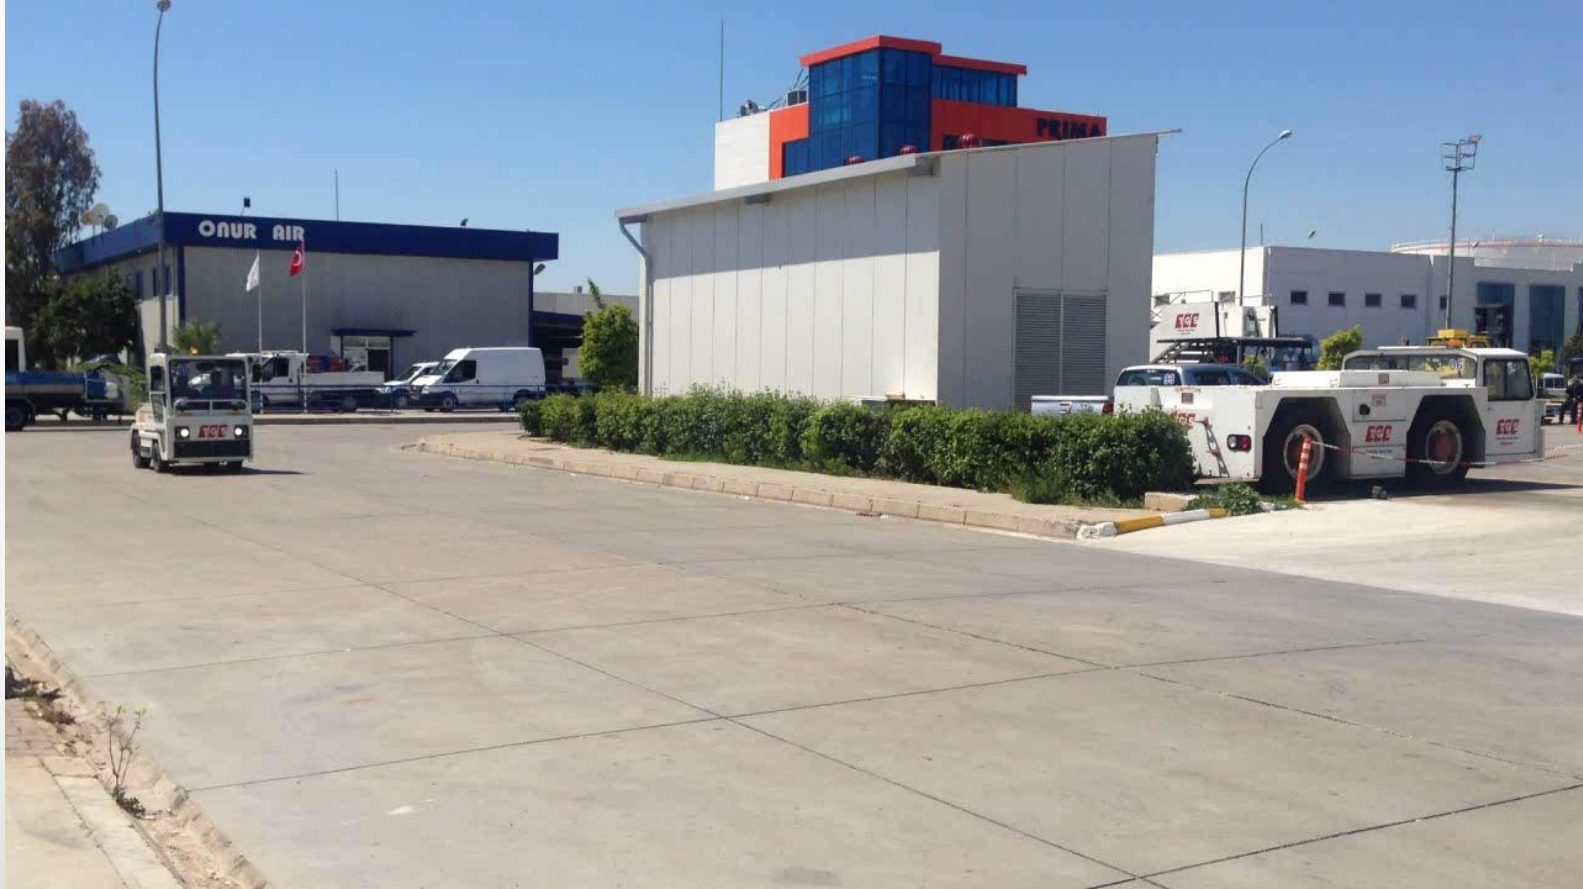
BAGAJ TRAKTÖRÜ KAPI AÇIK HIZ DÜŞÜRÜCÜ SENSÖR MONTAJI

İstasyonlarımızda bulunan TLD Jet-16 ve Charlatte T135 elektrikli bagaj traktörleri sürgülü kapılı olup özellikle yaz aylarında kapılar açık bir şekilde operasyon yapıldığı görülmüştür. Bu durum iş güvenliği ve işçi sağlığı açısından yüksek risk teşkil etmektedir. Bu nedenle araca, kapı açık şekilde harekete geçtiğinde veya araç seyir halindeyken kapı açıldığında mevcut hızın 5km/h ile sınırlandırılmasını ve aracın yavaşlatılmasını sağlayan bir sensör kiti montajı yapılmıştır.

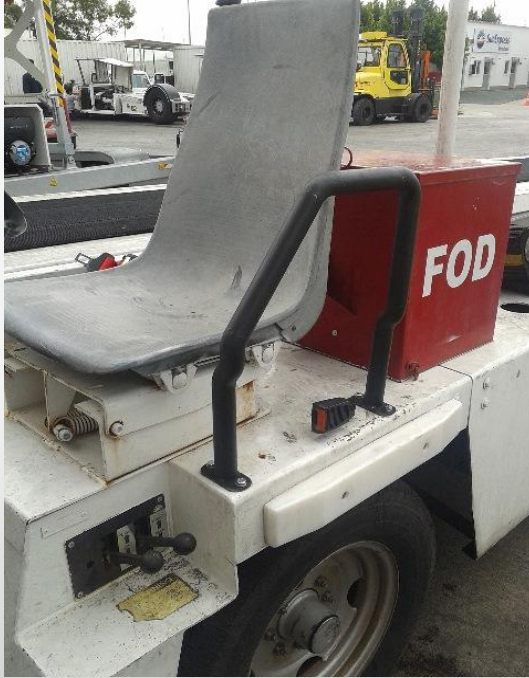
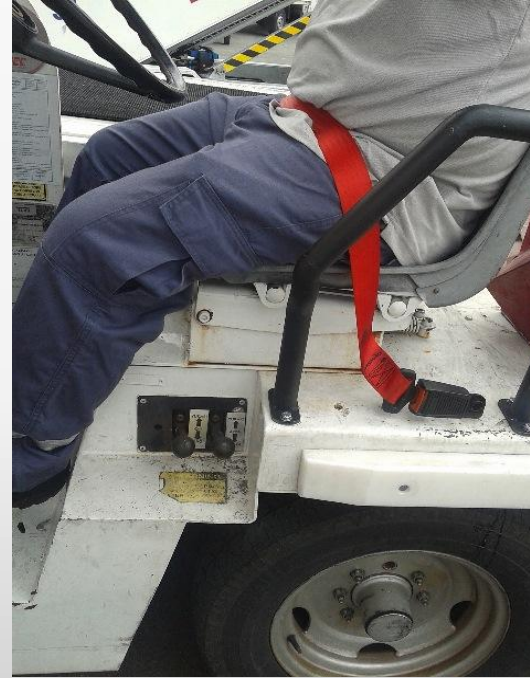
TUG-CHARLATTE ŞOFÖR KORUMA DEMİRİ VE EMNİYET KEMERİ MONTAJI

İstasyonlarımızda bulunan TUG ve Charlatte marka konveyörlerin şoför koltuğu tarafı gerek olası darbelere karşı gerekse operatörün sarsıntı anında araçtan düşme ihtimaline karşı çok korumasızdır. Bu nedenle söz konusu araçlara koruma ve emniyet kemeri montajı yapılmıştır.
