Emniyet Bülten No : SHGM 2022 / 01

Yer Emniyet Bülteni

Konu:	ERA (Equipment Restricted Area) Sahası İhlalleri
Kapsam:	Yer Hizmetleri Kuruluşları / Hava Taşıyıcıları / Bakım Kuruluşları / Havaalanı İşletmecileri
Referans :	IATA Ground Operations Manual (IGOM), SHGM Apron Operasyonları Emniyet Kılavuzu

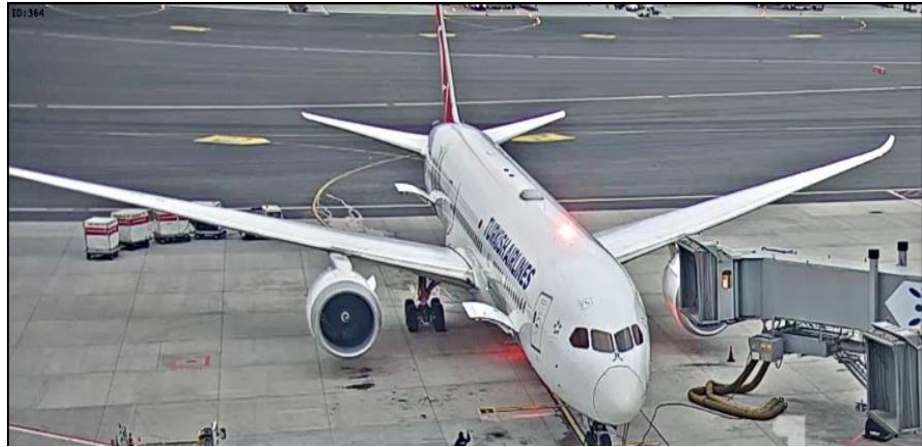
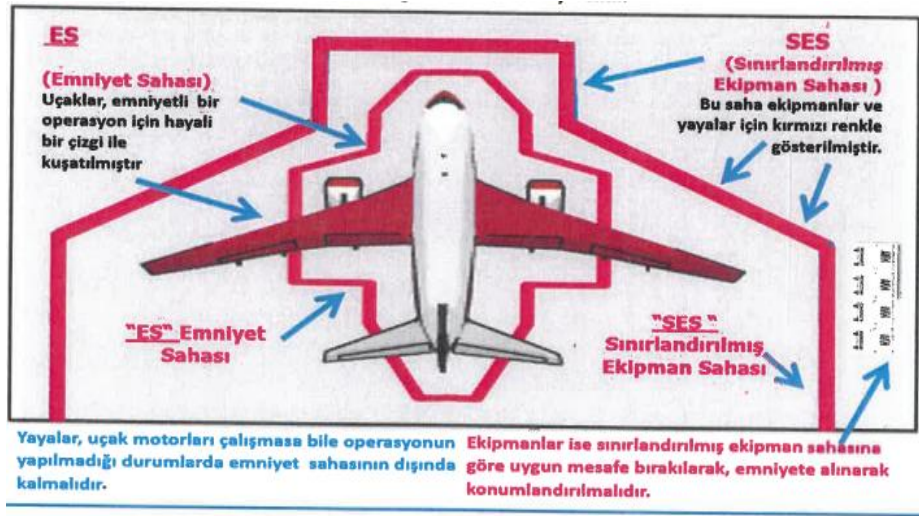
Açıklamalar:

Olay Özeti: 19.10.2022 tarihinde TC-XXX tescilli IST-BEY seferini gerçekleştirecek olan uçakta kalkış öncesi teknik birim tarafından uçak park sahasında motor testi yapıldığı sırada bagaj çekme traktörü 2 numaralı motor arkasına manevra yapmıştır. Uçak altındaki personellerin müdahalesi ile araç sürücüsü ilgili alandan uzaklaştırılmıştır.

- Park pozisyonunda gerçekleştirilen motor testinde emniyet kurallarının eksik uygulanması ve gerekli bilgilendirmenin yapılmaması,
- Yer personelin yorgunluk sebebi ile dikkatinin dağılması ve teknik birim tarafından işlem yapıldığını fark etmemesi,
- Yer personelinin ERA sahası hk. kural ihlali yaparak Beacon (ACB) ışıkları sönmeyen uçak motoruna yaklaşması,
- Uçuş, bakım ve yer ekibinin hizmet ile ilgili risklerin farkında olmaması,
- İletişim eksikliği.

- 1) Beacon (ACB) ışıkları yandığı süre boyunca ERA sahasına personel ve araç girmemeli, beacon ışıklarının söndüğünden emin olduktan sonra ERA sahasına girilmelidir,
- 2) ERA sahası içerisine manevra yapılacak durumlarda, görsel ve işitsel uyarılar dikkate alınarak kurallar dâhilinde hareket edilmelidir,
- 3) Hizmet verilmeyen ve teknik tarafından çalışma yapılan uçaklara yaklaşılmamalıdır,
- 4) Bu tip riskli operasyonlar öncesi ilgili tüm taraflarca iletişim tam ve doğru sağlanmalıdır.
