Emniyet Bülten No: 2025-01  
Bülten Revizyon No: 00  
Tarih: 10-01-2025  
Sayfa: 1 / 2

## Uçuş Operasyon Emniyet Bülteni

<b>Konu:</b>	Hava Aracı Olayı
<b>Kapsam:</b>	Hava Taksi ve Genel Havacılık İşletmeleri
<b>Referans:</b>	Olay Raporu
<b>Açıklamalar:</b>	Uçuş Operasyon Direktifi ve Emniyet Bülteni Talimatı (SHT-OPS UOD/EB)'nin 6 ncı fıkrası kapsamında, yaşanan ve yaşanması muhtemel operasyonel konulara ilişkin emniyet risklerini azaltmaya yönelik tavsiye kararlarının belirlenmesi ve havacılık endüstrisinin mümkün olan en emniyetli seviyede hizmet sunma çabalarına yardımcı olmak amacıyla yayınlanmıştır.

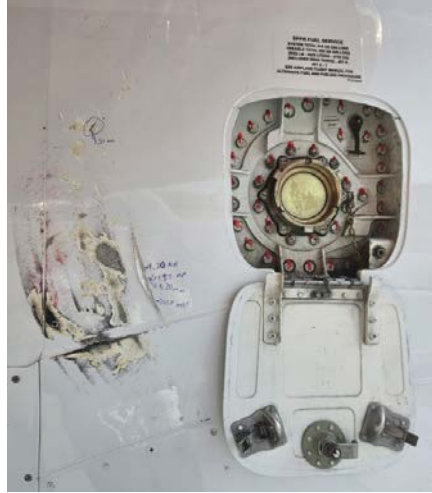
Resim-1: Yakıt depo kapağı

Learjet/45 tipi uçak, rutin operasyon uçuşunu tamamladıktan sonra inişi müteakip, park yerine devam etmiştir. Park pozisyonunda teknik ekip tarafından yapılan incelemede, yakıt depo kapağının açık kalması nedeniyle uçak gövdesinde hasar oluştuğu tespit edilmiştir.

B Havaalanından kalkış yapan uçak, 17:40 UTC'de A Havaalanına iniş yapmıştır. Park pozisyonuna alındıktan sonra teknik ekip tarafından yapılan incelemede, yakıt depo kapağının açık kalması nedeniyle uçak gövdesinde hasar oluştuğu tespit edilmiş ve uçak bakıma alınmıştır.

- Yakıt ikmali sırasındaki karmaşa nedeniyle oluşan dikkat dağınıklığı,
- Uçuş öncesi yakıt depo kapağı kontrolünün yapılmaması,
- Operasyonel süreçlerde kontrol listelerinin tam olarak uygulanmaması.

1. Yakıt ikmal süreçleri sırasında prosedürlerin netleştirilmesi, kontrol listelerinin (pre-flight ve post-refueling) eksiksiz uygulanmasının sağlanması ve tüm personelin bu konuda bilgilendirilerek, düzenli olarak eğitim yapılması,
2. Dikkat dağıtıcı unsurların en aza indirilmesi ve kritik görevlerin önceliklendirilmesi,
3. Benzer durumların tekrar yaşanmasının önüne geçmek için eğitim programları düzenlenerek yaşanan olay üzerinden örnekleme yapılması,
4. Tüm personele, operasyon sırasında yaşanabilecek olası ihmallerin uçuş emniyetine olan etkileri ve güvenlik açısından öneminin vurgulanması, tavsiye edilmektedir.
